# Tilstandsrapport

Enebolig

Midttunet 5 A, 7900 RØRVIK

Befaringsdato: 24.04.2025

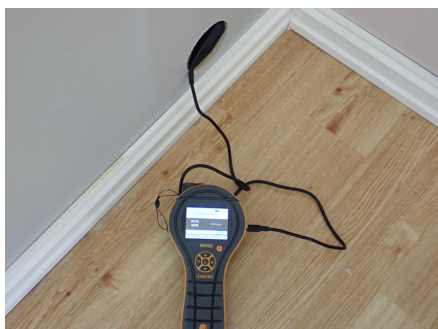
#### TG 1 Tilliggende konstruksjoner våtrom

Hulltaking er foretatt fra soverom mot bad/dusjsone uten å påvise unormale forhold.  
Ved fuktsøk er vektprosent i bunnsvill under målbare verdier.  
Ingen symptomer på skader er registrert.
