Tilstandsrapport

Andelsleilighet
  Lars Hollos gate 16, 2318 HAMAR
  HAMAR kommune
  gnr. 1, bnr. 3224
  Andelsnummer 1641

Befaringsdato: 08.07.2024

Autorisert foretak: Morten Silkebækken AS

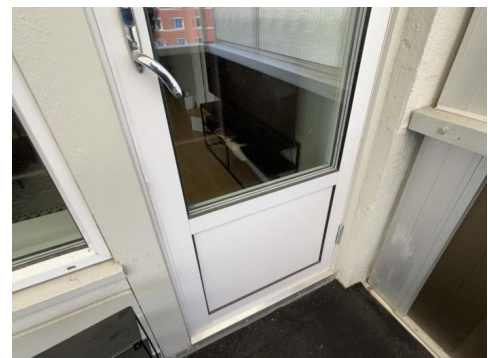
- Det er påvist andre avvik:
Leilighetsdøren har noe overflateslitasje/-skader.

- Det må foretas tiltak for å lukke avviket.

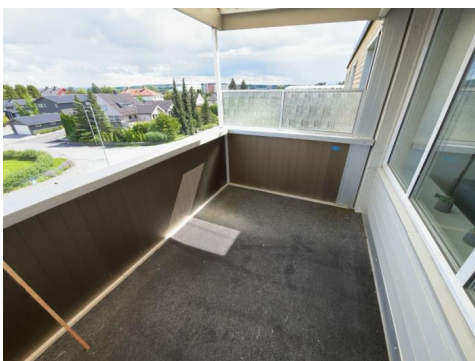
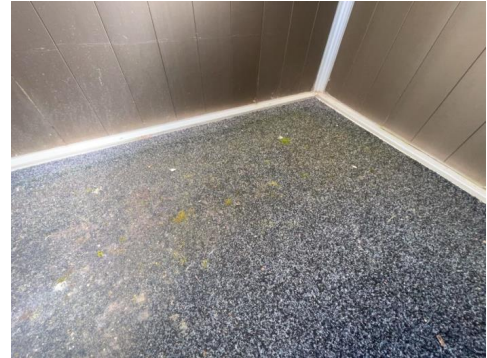
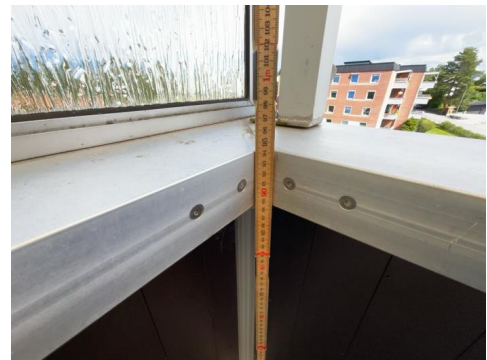
- Rekkverket er for lavt i forhold til dagens krav til rekkverkshøyder.
- Det er påvist andre avvik:

- Det må foretas tiltak for å lukke avviket.
- Det er ikke krav om utbedring av rekkverkshøyde opp til dagens forskriftskrav.

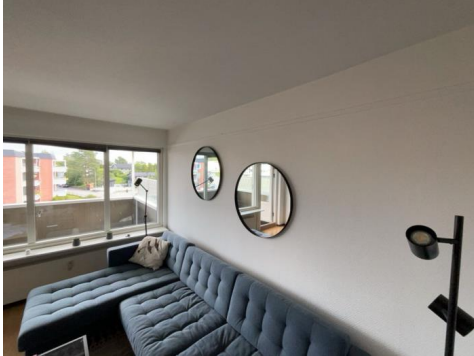
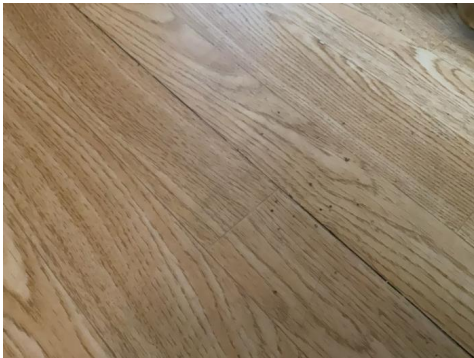
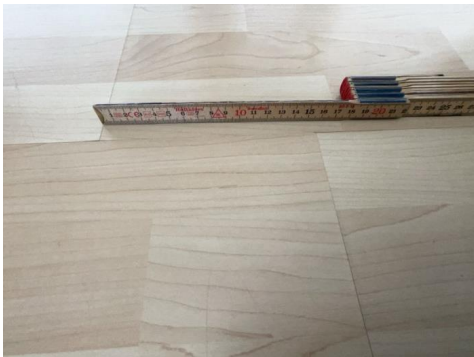
Avvikene gjelder hovedsakelig gulvbeleggene. Laminatgulv med mindre enn 30 cm mellom tverrskjøtene er avvik fra leggeanvisningen.

- Overflater må utbedres eller skiftes.

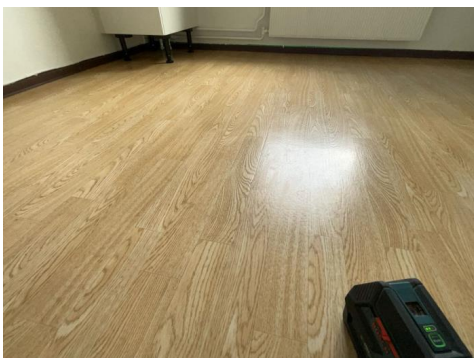
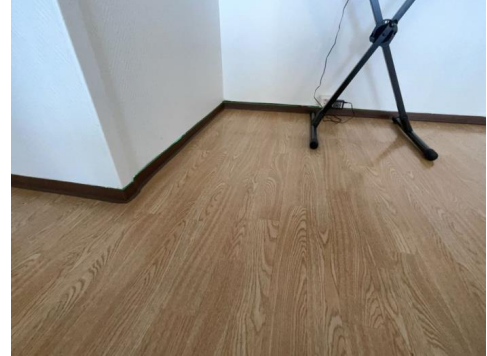
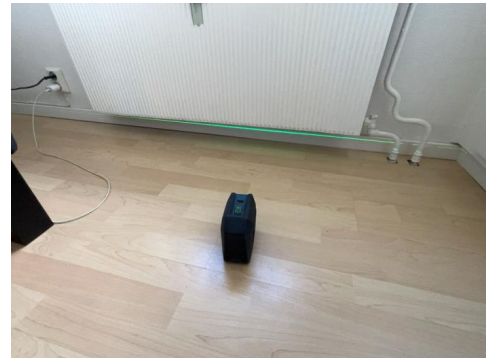
Plate på mark av støpt betong. Det er ved stikkprøvekontroll målt nivåforskjell på 9 mm innenfor 2 meter.

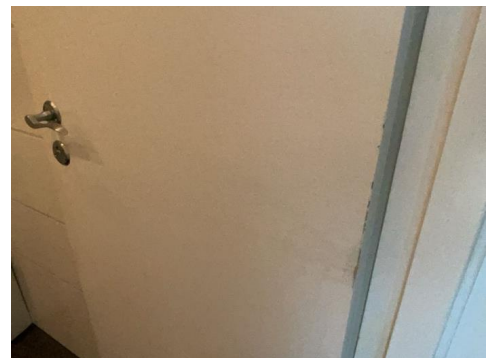
- Det er påvist avvik som tilsier at det bør foretas tiltak på enkelte dører.
- Enkelte av innvendige dører har en del slitasje.

- Enkelte dører må justeres.
- Lokal utbedring må påregnes.

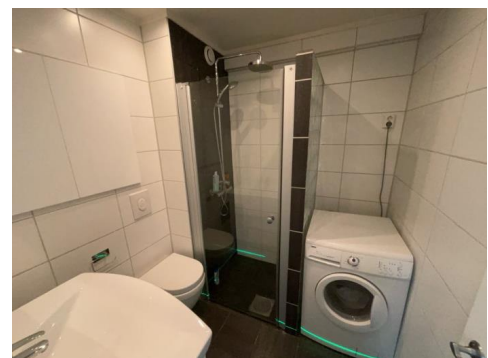
- Det er ikke påvist tilfredsstillende løsning for å synliggjøre lekkasje fra innebygget sisterner.

- Det må gjøres tiltak for å lukke avviket.
- Det må gjennomføres ytterligere undersøkelser.

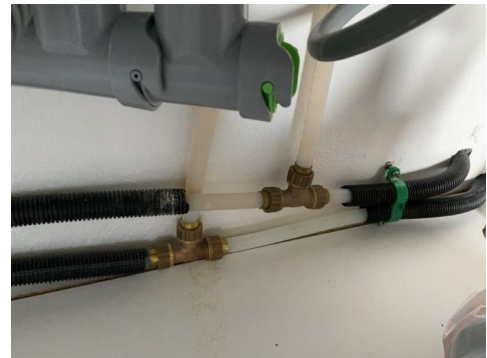
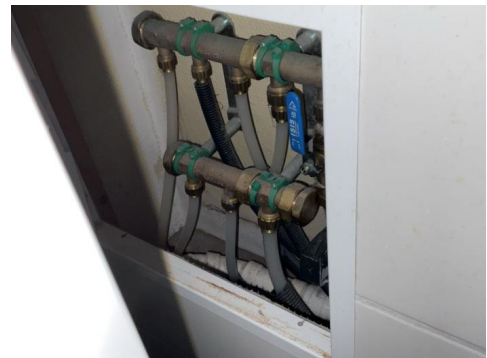
- Det er påvist at eventuelt lekkasjevann fra rør i rør system ikke ledes til sluk eller annen kompensierende løsning.
- Det mangler tettemuffer i enden av varerør på rør-i-rør-system.
- Rørkursene på rør-i-rør systemet på vannledninger er ikke merket.

- Det må monteres tettemuffer i enden av varerørene.
- Det bør foretas tiltak på anlegget som sikrer bedre løsning på eventuelt lekkasjevann fra rør i rør system.
- Rørkurser på rør-i-rør system bør merkes.

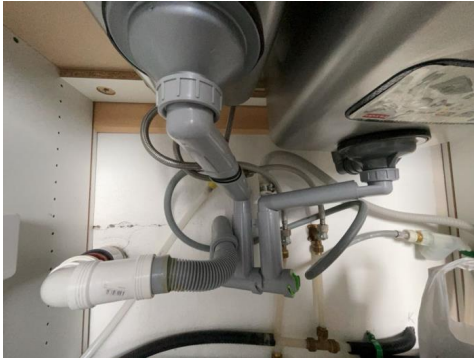
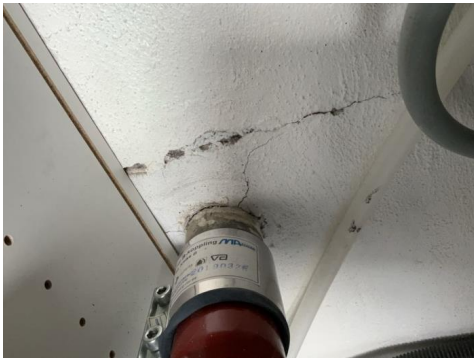
Innvendige avløpsrør av plast/pvc og soil/støpejern. Opplyst om rørfornyning. Stakemuligheter via sluk da det ikke er påvist stakeluke(r).

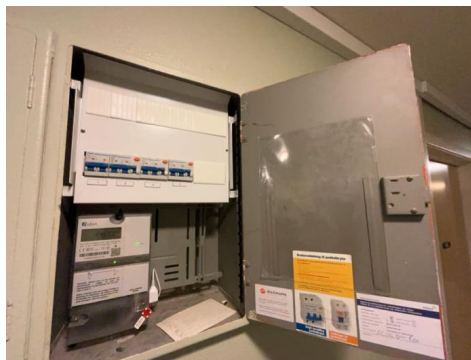
Eldre installasjon uten dokumentasjon. Utførte arbeider uten dokumentasjon. Åpninger mellom sikringsskapene. Anbefaler at samsvarserklæring og dokumentasjon fremskaffes. Anbefaler primært teknisk gjennomgang av el.takstmann, alternativt tilsyn av DLE. Hvis en utbedringskostnad er opplyst, så gjelder dette estimatet KUN for gjennomføringen av et tilsyn/en teknisk gjennomgang. Eventuelle utbedringer av selve el.anlegget vil komme i tillegg.
