# Tilstandsrapport

Utsikten 17 , 4353 KLEPP STASJON

# gnr. 10, bnr. 402, snr. 4

Rapportdato: 23.02.2026

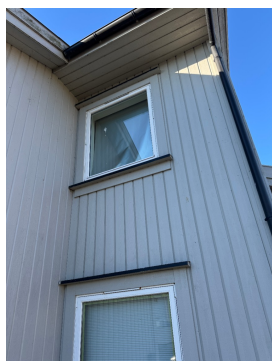
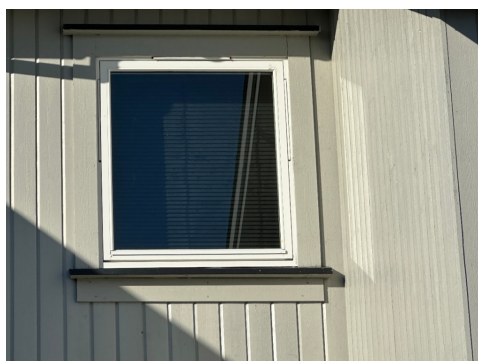
### Vinduer

Bygningen har malte trevinduer med 2-lags glass.

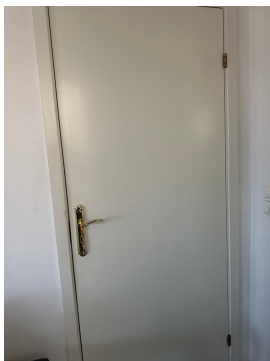
### ! TG 1 Innvendige dører

Innvendig har boligen malte glatte dører.

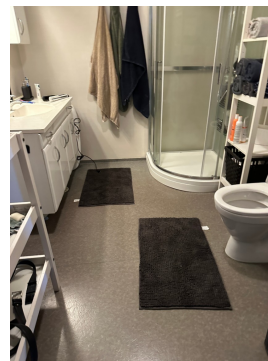
### 2. ETASJE > BAD

Aktuell byggeforskrift er tekniske forskrifter i perioden 1997-2010. Det foreligger ingen dokumentasjon.

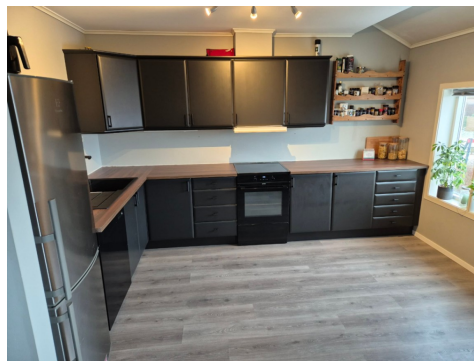
### TG 1 Overflater og innredning

Kjøkkenet har innredning med glatte fronter. Benkeplaten er av laminat. Det er kjøøl/fryseskap, oppvaskmaskin og komfyr.

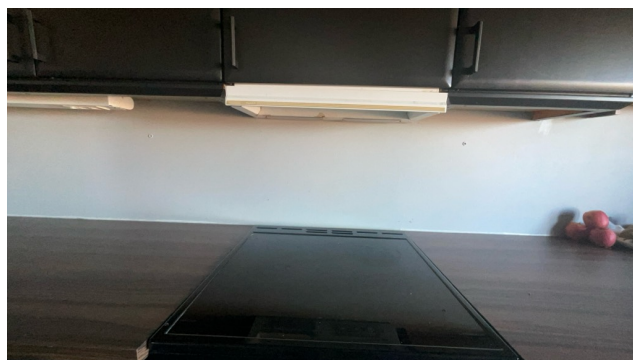
### TG 1 Avtrekk

Det er kjøkkenventilator med avtrekk ut.

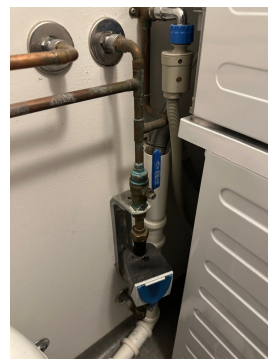
### TG 1 Vannledninger

Innvendige vannledninger er av plast (rør i rør). Det er besiktiget i rørskap. Hovedstoppekran er plassert i bod/vaskerom.

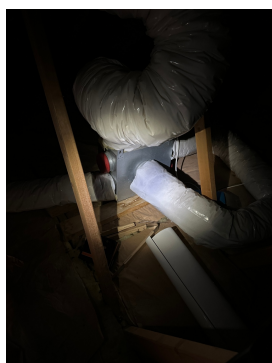
## TG 1 Ventilasjon

Boligen har mekanisk ventilasjon.

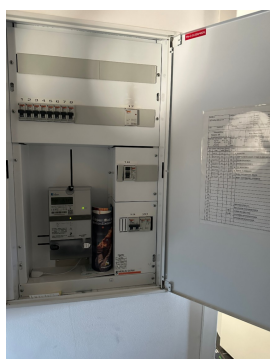
## Generell kommentar

Det er ikke fremvist samsvarserklæring for det elektriske anlegget. Samsvarserklæring er en form for garanti på det elektriske arbeidet som er utført.
