# Tilstandsrapport

Leilighet

Hans Fjelds vei 29 H, 1930 AURSKOG

Befaringsdato: 21.01.2026

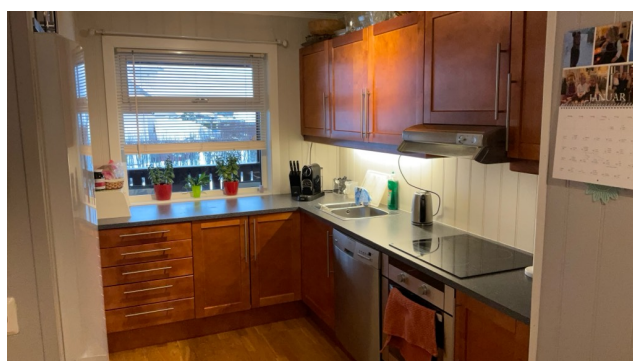
### 2. ETASJE > KJØKKEN

Innredningen er fra byggeåret.  
Innredningen har normal slitasje i forhold til alder med stedvis slitasjemerker som vurderes som mindre avvik (Tg1).

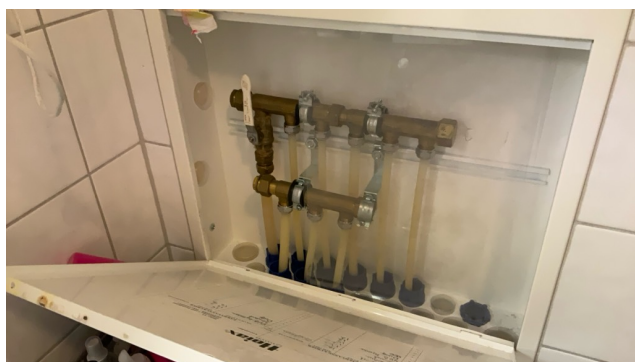
### ! TG 1 Vannledninger

Innvendige vannledninger er av plast (rør i rør) og er fra byggeåret. Det er besiktiget i rørskap.
