# Tilstandsrapport

Boligbygg med flere boenheter

Sjødamveien 25 D, 3772 KRAGERØ

Befaringsdato: 29.08.2025

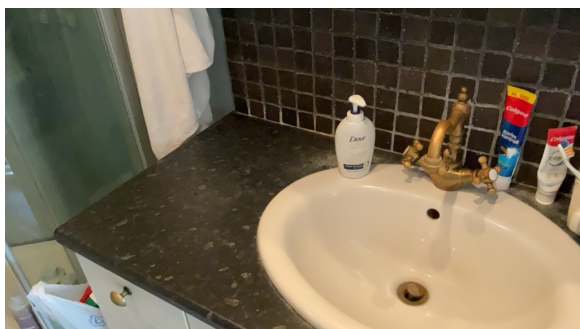
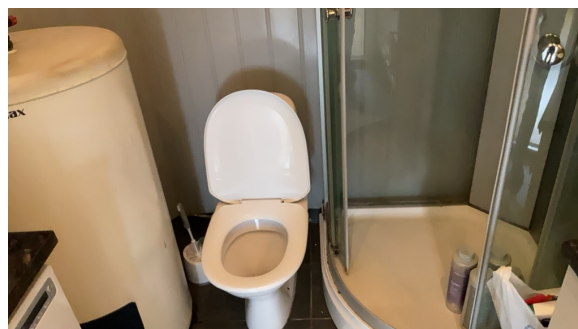
### 2. ETASJE > BAD/VASKEROM

## TG 2 Overflater vegger og himling

## Vurdering av avvik:

- Uegnete materialer må fuktbeskyttes/utskiftes.

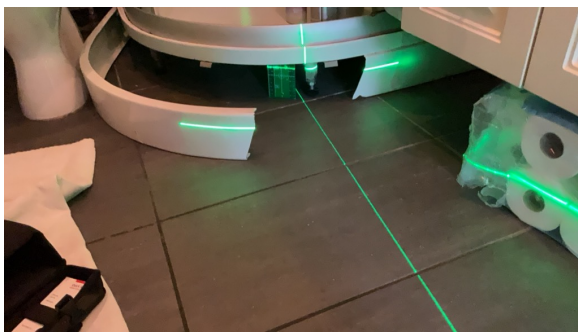
## 2. ETASJE > BAD/VASKEROM

### TG 2 Sluk, membran og tettesjikt

#### Vurdering av avvik:
