# Kjerneby 2 D

## 2413 ELVERUM

### Tilstandsrapport

### Eierskifte

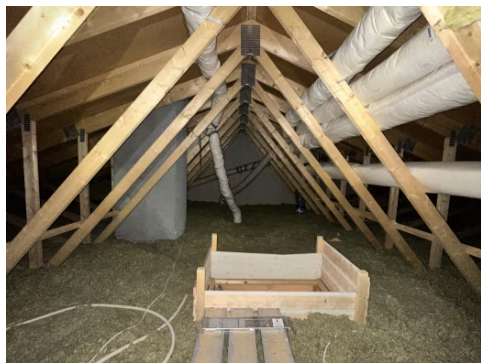
Det er begrenset/dårlig ventilering av takkonstruksjonen ved raft.

Viser loft.

Det er påvist fuktskjolder i undertak/takkonstruksjon mot raft.

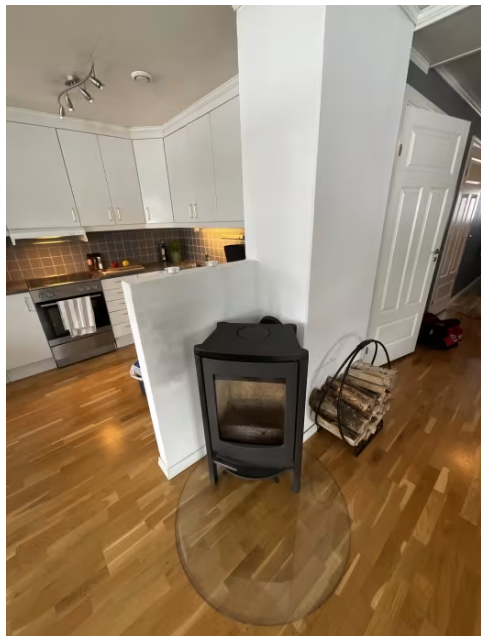
Viser ildsted montert i stue.

Type pipe	Element
Er det montert ildsted?	Ja
Type ildsted	Peis
Dersom elementpipe - er flere enn 2 sider av pipen innkledd?	Nei
Er det påvist avvik ved ildsted/feieluke/sotluke i forhold til avstand brennbart materiale?	Ja

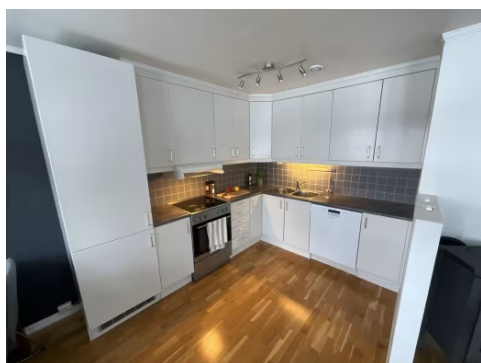
Det registreres svelleskade på parkett ved kjøleskap. Ved bruk av fuktmåler ble det ikke registrert unormale verdier.

Viser kjøkkeninnredning og hvitevarer.

Det registreres svelleskader på bunnplate under oppvaskkum.

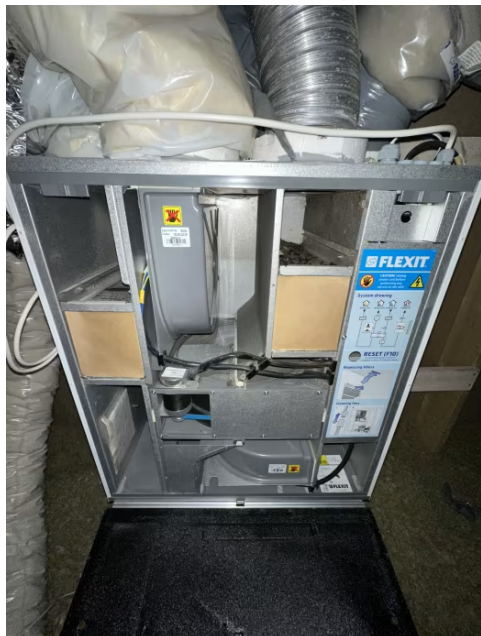
Filter er tilsmusset og bør skiftes. Det registreres fuktskjolder ved enkelte ventiler i boligen. Det er ingen opplysninger på utført service.

Balansert ventilasjon fra Flexit, aggregat plassert på loft.

Service på ventilasjonsanlegget anbefales.

Anbefaler ytterligere undersøkelser ved gjennomføringer og fuktskjolder i himling ved ventiler.

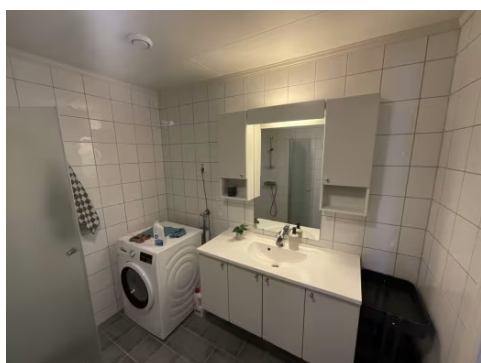
Lekkasjevann vil ikke ledes til sluk pga. manglende fall. Det er manglende fall på gulv og ingen synlige tettesjikt ved døråpning.

Viser baderomsinnredning og opplegg for vaskemaskin.

Badet fungerer med dagens tilstand, men på grunn av påviste forhold anbefales montert et dusjkabinett for å unngå ytterligere fuktbelastning i påvente av en oppgradering.
