Kjerneby 2 D, 2413 ELVERUM

**Lys og innbydende 3-roms ende-  
leilighet fra 2007 med vedovn.  
Solrik sydvestvendt balkong.  
Carport med lader. IN-ordning!**

### Samlet vurdering

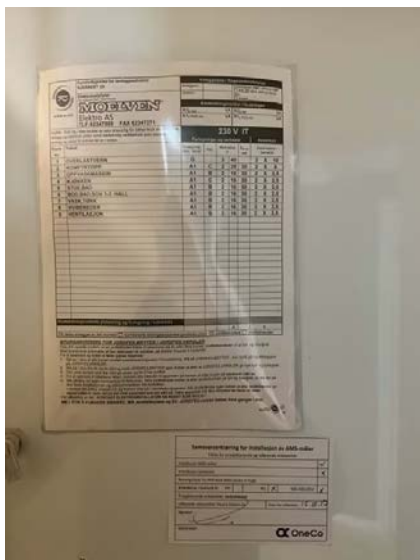
Viser kursfortegnelse.

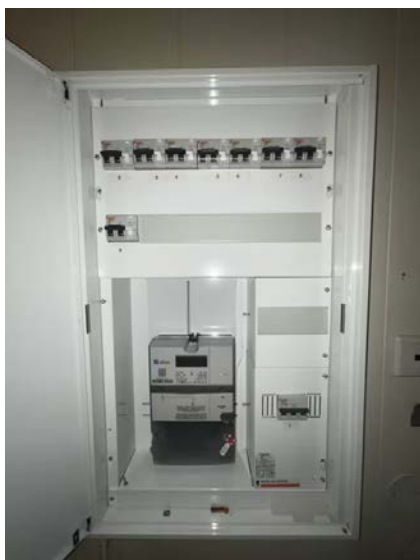
Viser sikringsskap plassert i bod.

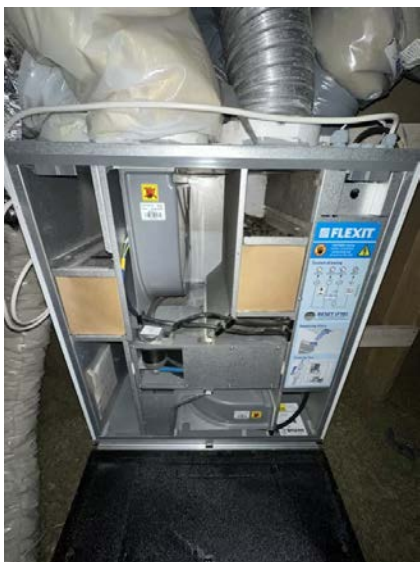
Det registreres fuktskjolder i himling ved ventil på soverom. Det ble ikke målt forhøyde verdier.

Filter er tilsmusset og bør skiftes. Det registreres fuktskjolder ved enkelte ventiler i boligen. Det er ingen opplysninger på utført service.

Balansert ventilasjon fra Flexit, aggregat plassert på loft.

Service på ventilasjonsanlegget anbefales.

Anbefaler ytterligere undersøkelser ved gjennomføringer og fuktskjolder i himling ved ventiler.

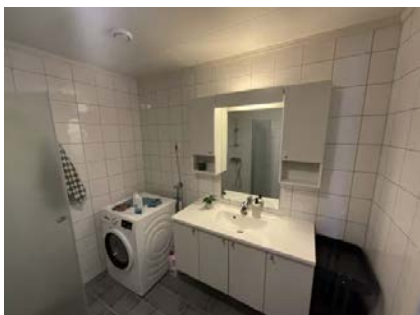
Viser baderomsinnredning og opplegg for vaskemaskin.

Lekkasjevann vil ikke ledes til sluk pga. manglende fall. Det er manglende fall på gulv og ingen synlige tettesjikt ved døråpning.

Tilstandsgrad 2 er satt med bakgrunn i alder på tettesjikt og derav økt risiko for lekkasjer.

Badet fungerer med dagens tilstand, men på grunn av påviste forhold anbefales montert et dusjkabinett for å unngå ytterligere fuktbelastning i påvente av en oppgradering.

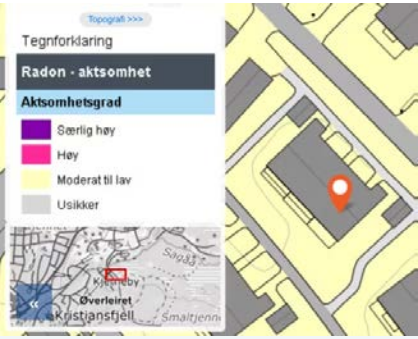
Ved kartsider fra NGU er det angitt at eiendommen ligger i område med moderat til lav radonaktivitet. Ingen opplysninger angående radonmålinger.
