Kjerneby 2 D, 2413 ELVERUM

**Lys og innbydende 3-roms ende-
leilighet fra 2007 med vedovn.
Solrik sydvestvendt balkong.
Carport med lader.**

Om eiendommen

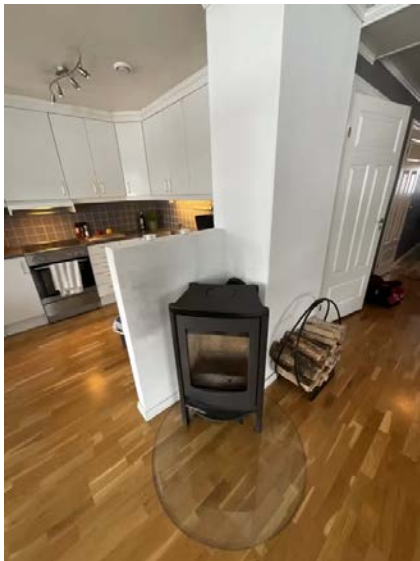
Viser ildsted montert i stue.

Type pipe	Element
Er det montert ildsted?	Ja
Type ildsted	Peis
Dersom elementpipe - er flere enn 2 sider av pipen innkledd?	Nei
Er det påvist avvik ved ildsted/feieluke/sotluke i forhold til avstand brennbart materiale?	Ja

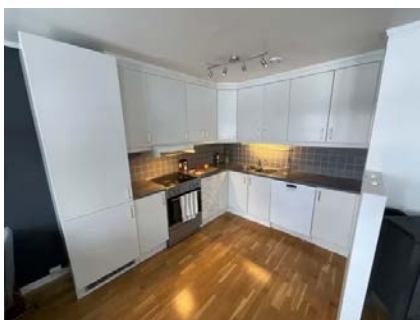
Viser kjøkkeninnredning og hvitevarer.

Er det påvist fukt /skader rundt vask/kjøleskap/oppvaskmaskin?	Nei
Er det påvist skader på kjøkkeninnredning utover normal slitasje?	Nei

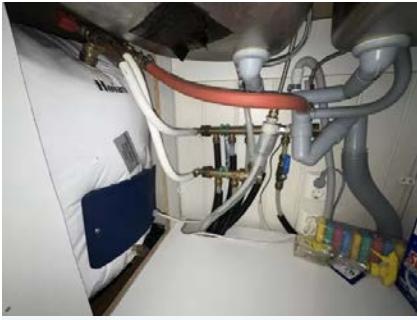
Viser vann og avløpsinnstallasjoner under kum.

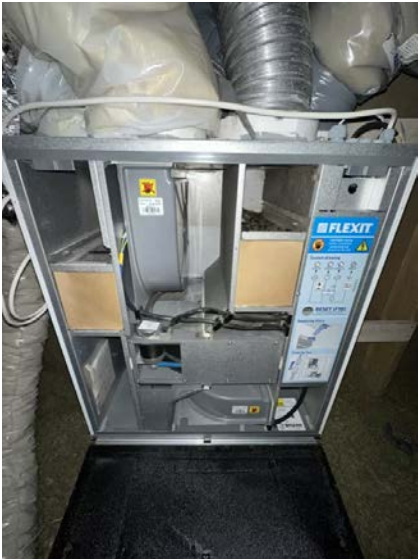
Det registreres fuktskjolder i himling ved ventil på soverom. Det ble ikke målt forhøyde verdier.

Filter er tilsmusset og bør skiftes. Det registreres fuktskjolder ved enkelte ventiler i boligen. Det er ingen opplysninger på utført service.

Balansert ventilasjon fra Flexit, aggregat plassert på loft.

Service på ventilasjonsanlegget anbefales.

Anbefaler ytterligere undersøkelser ved gjennomføringer og fuktskjolder i himling ved ventiler.
