# Tilstandsrapport

Fritidsbolig

Tovhaugen 34 , 7372 GLÅMOS

Befaringsdato: 22.01.2026

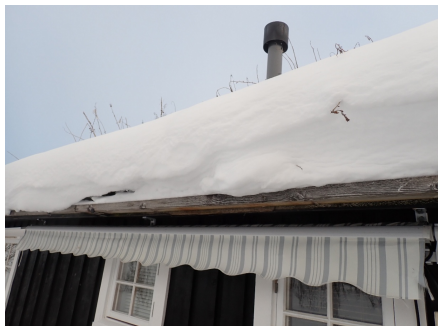
Mye snø begrenser kontrollmuligheten.

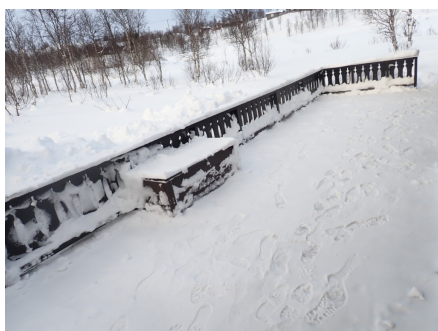
Snødekt terrasse.

- Det bør foretas nærmere undersøkelser av balkong/terrasser når den er snøfri.

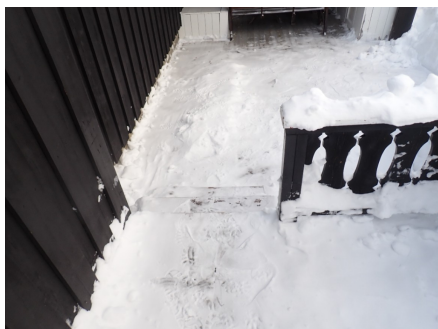
Det er en trapp mellom platting og terrasse. Trappen er til dels nedsnødd og ikke vurdert.

Trapp.

-Ny kontroll av trapp anbefales når den er snøfri.

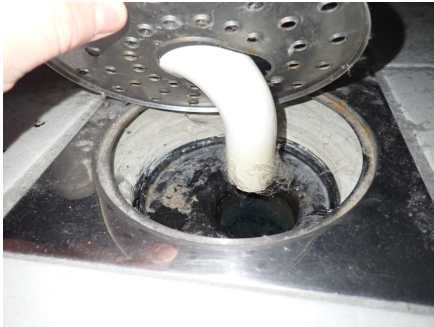
Oversiktsbilde, sluk.

-Det bemerkes at det er økt skaderisiko mot tilstøtende konstruksjoner på grunn av at membranen ikke er utført tilfredsstillende, påviste skader i membranen, samt manglende fall til sluk. Vær oppmerksom på denne risikoen.
