Tovhaugen 34, 7372 GLÅMOS

**Romslig hytte med attraktiv  
beliggenhet på Bukkvollan.  
Innholdsrik med bl.a. 4 soverom.  
Innlagt strøm og vann. Helårsvei.**

# Tilstandsrapport

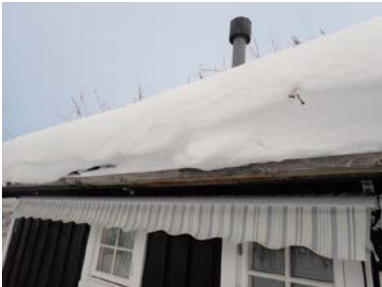
Tegn på utettheter.

Mye snø begrenser kontrollmuligheten.

- Med bakgrunn i påvist slitasje og tegn på utettheter er det behov for ekstra vedlikehold og eventuelt noe utskiftinger av renner, forkantbord og vindskier.
- Det må undersøkes nærmere om vann ledes tilfredsstillende ned i takrenner. Om ikke må det utføres tiltak som sikrer at vann renner tilfredsstillende ned fra taket.
- Det anbefales å etablere takrenner og nedløp der hvor det mangler. Manglende takrenner kan over tid føre til unødvendig slitasje eller skader ved takfot/yttervegg. Det samme gjelder utette renner.

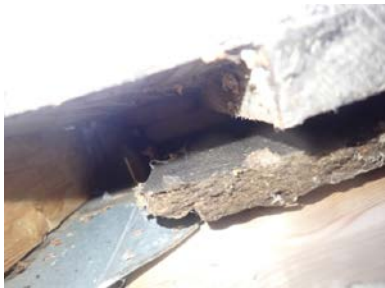
-Tilbygget har ingen eller liten lufting mellom kledning og veggkonstruksjon. Det er benyttet klosser som musesperre bak kledningen.  
-Opprinnelig del mangler musetetting mellom kledning og veggkonstruksjon. I tillegg er det registrert tegn på at vindtettingen kan ha dårlig klem, som fører til trekk inn på isolasjonen. Avviket er registrert ved overgangen mot tilbygget, på sørsiden av boligen.  
-I det ene soverommet ved kjøkkenet er det registrert fuktskjolder på ytterveggen, i underkant av takås mot tømmer på ytterveggen. Årsaken kan være inndriv av nedbør mellom tømmerstokker, og det er registrert avrenning nedover veggen. Målinger i treverket viser ingen skadelig fukt ved befaringen.  
-Enkelte kledningsbord har sprekker.

Tegn på utettheter i vindtetting i nedre del av veggkonstruksjon på opprinnelig del.

-Med tanke på begrenset lufting, er det ikke registrert behov for tiltak i dag, men ved større utskiftinger av kledning eller vesentlig endring i bruk av boligen bør lufting av kledning etableres/utbedres. Dårlig lufting av kledning kan medføre fuktskader i veggen på grunn av sen uttørring av fukt i veggen, som kan oppstå på grunn av inndriv av nedbør og kondensering. Vær oppmerksom på dette.  
-Mus kan forårsake skader inne i veggkonstruksjonen, og kan i verste fall føre til lukt, dårligere isolasjonsevne og fuktskader. Nærmere undersøkelser anbefales, før eventuelle tiltak med musetetting utføres. Anvend produkter som ikke blokkerer luftingen mellom kledning og veggkonstruksjonen ved tiltak.  
-Årsak til nevnte fuktskjolder i soverommet må påvises, og tiltak bør utføres. Konsekvensen er at det kan bli fuktskader over tid, men i dag er det ingen tegn på skade. Undersøk forholdet nærmere.

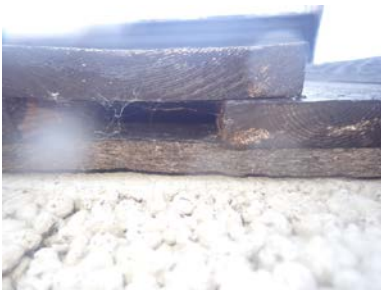
Manglende musetetting på opprinnelig del.

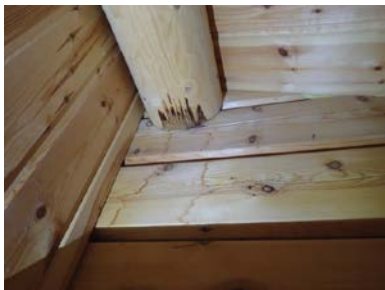
Skjolder / avrenning oppunder takås.

-Nærmere undersøkelser anbefales med tanke på istapper. Istapper kan antyde at det går fukt ut i konstruksjonen, og kan medføre skader over tid.  
-Eventuelle opprettinger ses i sammenheng med oppretting av fundamenter under boligen.

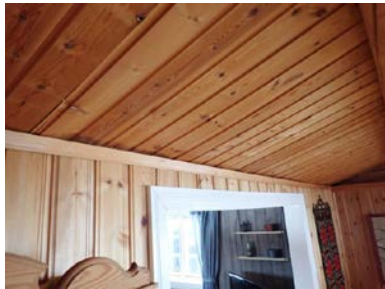
Tydelige skjevheter mellom tak og taklist som er innfestet i vegg.

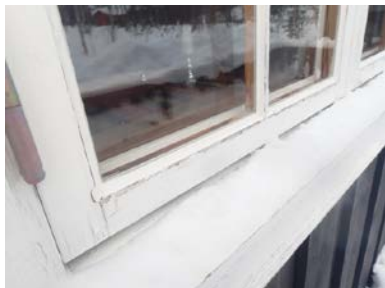
-Enkelte vindu har innvendige fuktmerker som kan komme av kondensering på glass.  
-Utvendig er vinduer stedvis slitte.

Utvendig karmslitasje.

-Jevnlig vedlikehold av vinduer er påregnelig som følge av alder og slitasje. Dette for å forlenge levetiden og unngå skader.  
-Sørg for å holde ventiler åpne for best mulig uttørkingsvilkår.

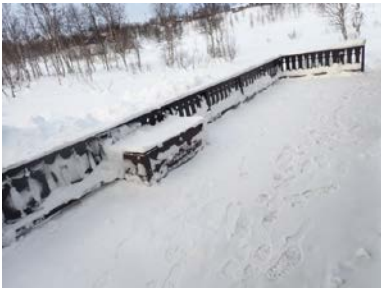
Snødekt terrasse.

Nærmere undersøkelser må foretas når det er snøfritt. Det kan være behov for tiltak i grunnen med tanke på påviste skjevheter.

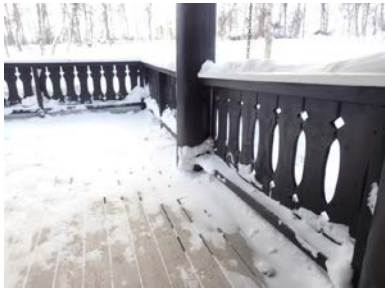
-På grunn av mye snø på og rundt terrassen er kontrollen begrenset, men det ble registrert tydelige skjevheter i rekkverk. Dette kan komme av samme årsak som på boligen, med bevegelser og/eller manglende frostisolering av fundamenter.

Tydelig skjevhet i konstruksjonen.

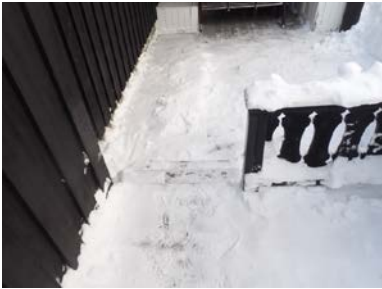
Det er en trapp mellom platting og terrasse. Trappen er til dels nedsnødd og ikke vurdert.

Trapp.

-Ny kontroll av trapp anbefales når den er snøfri.

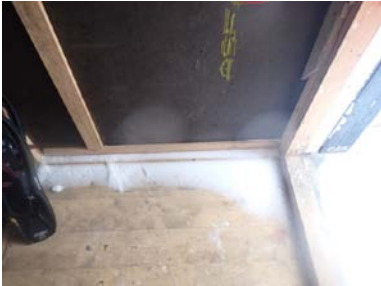
Boden registreres å ha løsnet fra veggen mot fritidsboligen. Ukjent om taket er påvirket av dette, da det var snødekt ved befaringen, men det er risiko for at tekkingen kan ha tatt skader av forholdet. Snø har drevet inn i boden som følge av at konstruksjonene har løsnet fra boligen. Årsak til skjevheter kan være på grunn av bevegelser og/eller manglende frostsikring ved fundamenter.

Inndriv av snø.

Det er risiko for ytterligere skadeutvikling om tiltak ikke foretas: Nærmere undersøkelser må foretas når det er snøfritt for å påvise fullt omfang. Tiltak må deretter foretas på tak og i grunnen.

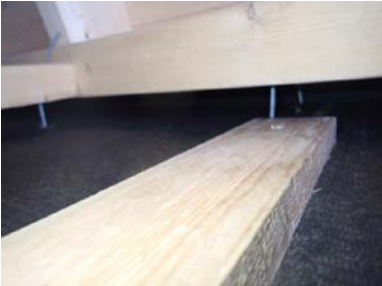
Takkonstruksjon på bod har løsnet fra vegg mot boligen.

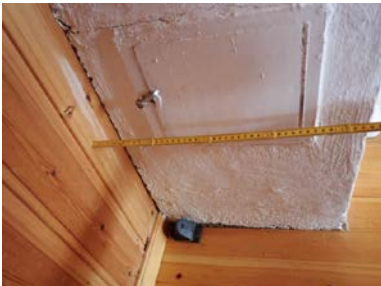
Formålet med platen er glør fra aske ved tømning av sot. I dag er det krav om at plate skal være etablert under sotluker/feiluker.

Oversiktsbilde, sotluke. plate under luke.
