# Tilstandsrapport

Enebolig

Spannavegen 667, 5546 RØYKSUND

Befaringsdato: 10.06.2025

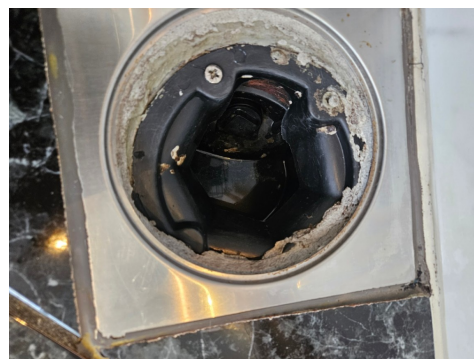
### Konsekvens/tiltak

- Overvåk tilstanden jevnlig. For å få tilstandsgrad 0 eller 1 må tettesjiktet skiftes ut, men tidspunktet for når dette er nødvendig er vanskelig å si noe om.

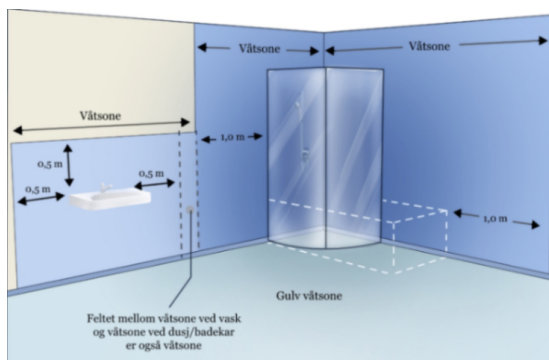
Det er vindu/dør med ikke fuktbestandige materialer i våtsonen (ved vask, dusj, badekar, osv.), løsningen eller byggematerialet er uegnet.

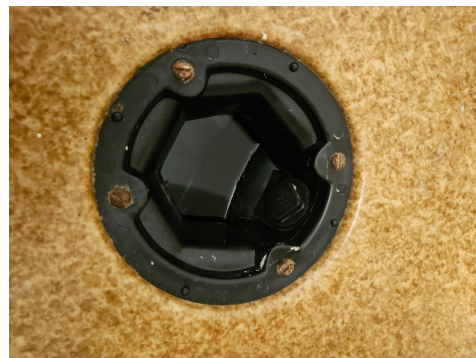
#### Konsekvens/tiltak

- Overvåk tilstanden jevnlig. For å få tilstandsgrad 0 eller 1 må slukløsningen skiftes ut og sannsynligvis må også membransjiktet skiftes/utbedres. Det er imidlertid vanskelig å si noe om tidspunktet for når dette er nødvendig.
