Spannavegen 667, 5546 RØYKSUND

**Stor, innholdsrik enebolig over tre  
plan med fantastisk sjøutsikt |  
Solrik terrasse med hagestue |  
Dobbel garasje |**

**Salgsobjekt:** Enebolig  
**Eierform:** Eiet  
**Byggeår:** 1979  
**BRA-i/BRA Total** 227/298 kvm  
**Tomtstr.:** 1253.8 m<sup>2</sup>  
**Soverom:** 4  
**Gnr./bnr.** Gnr. 118, bnr. 69  
**Oppdragsnr.:** 1509250195

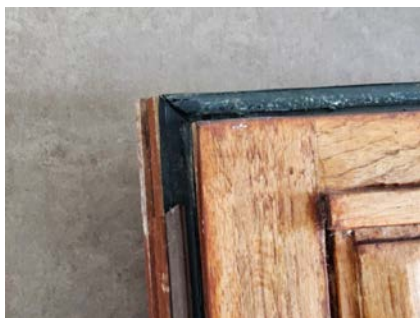
Det er påvist utetthet/åpning mellom dørblad og dørkarm. Dvs. at kald trekk kan oppstå.

- Andre tiltak:
- Dører med punkterte/sprukne glass må påregnes skiftes ut, enten hele døren eller kun selve glassene.
- Dører må justeres.

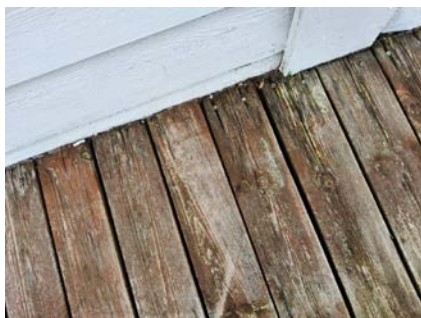
Det er værslitt/oppsprukket trevirke/trepaneler.

Bytte ut værslitte terrassebord
