Haldenveien 1211, 1960 LØKEN

**Hel tomannsbolig med stort  
potensial - Stor, solrik hage -  
Takterrasse på 37 kvm - Flott  
utleieobjekt - Landlig og rolig**

| Tilstandsrapport ..... | 49 |

Befaringsdato: 10.06.2025

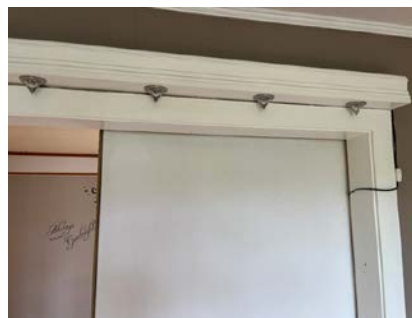
Innfelt lys koblet med skjøtekabel
