# Tilstandsrapport

Del av tomannsbolig

Mobekkvegen 3 B, 2420 TRYSIL

Befaringsdato: 17.10.2024

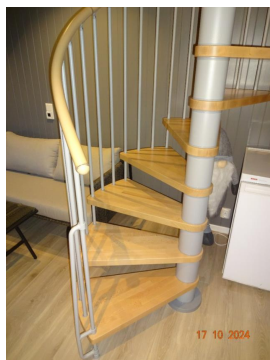
Adkomst til underetasje via spiraltrapp ifra 1.etasje.  
Utført med inntrinn av treverk og rekkverk av metall/treverk.

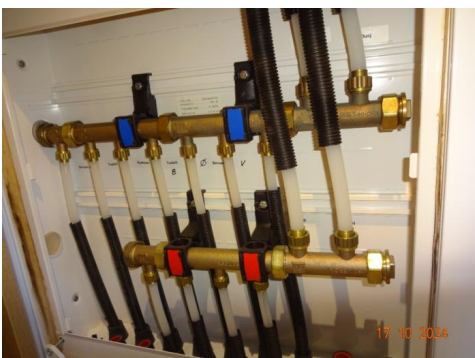
### TG 0 Vannledninger

Stoppekran og vannmåler plassert på toalettrom/vaskerom.  
Vannledninger av rør i rør. Del med kobberør.  
Nye innvendige vannrør ifra 2019.  
Koblingskap for vannrør i vegg på toalettrom/vaskerom.  
Etablert drensåpning for eventuelt lekkasjevann.
