Sundrudveien 70, 1950 RØMSKOG

**Et hyggelig hus med alle  
beboelsesrom på en flate. Garasje  
og boder i kjeller. Nærhet og utsikt  
til Rømsjøen**

# Tilstandsrapport

## ENEBOLIG

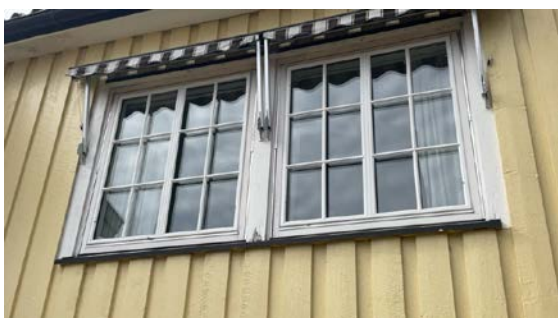
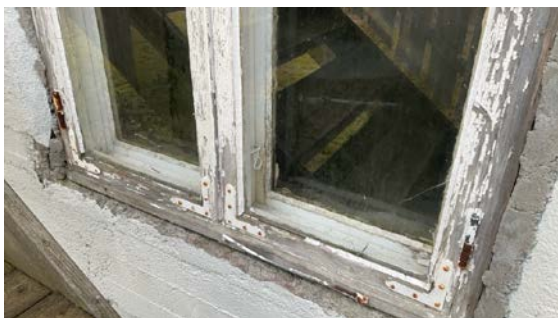
Vurdering av avvik: Det er påvist avvik rundt innsettingsdetaljer. Det er avvik: 3 vinduer i stue har værslitasje, subber i karm og har utette beslag/vannbrett. Det er stedvis råteskader i trebord/omrammingen. 2 vinduer i U. etasje har stor slitasje, skader og sprukket glass.

Det bør gjøres tiltak/utbedring på 3 vinduer i stue.

2 vinduer i kjeller bør skiftes ut.

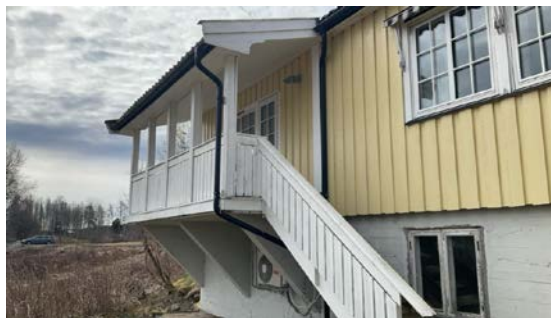
Vurdering av avvik: Det er ikke montert rekkverk. Det er påvist fukt-/råteskader i konstruksjonen. Rekkverket er for lavt i forhold til dagens krav til rekkverkshøyder. Det mangler rekkverk på 1 side av trapp (fare for fallskader). Trappen har enkel standard. Rekkverkshøyde på veranda er ca. 90cm. og tilfredsstilte byggeårets krav (dagens krav er 100cm.) Det er råteskade i stolpe på hjørnet mot syd/øst.

- Det er ikke krav om utbedring av rekkverkshøyde opp til dagens forskriftskrav.
- Rekkverk må monteres for å lukke avviket.
- Råteskadede konstruksjoner må skiftes ut.

Kostnadsestimat: 50 000 - 100 000

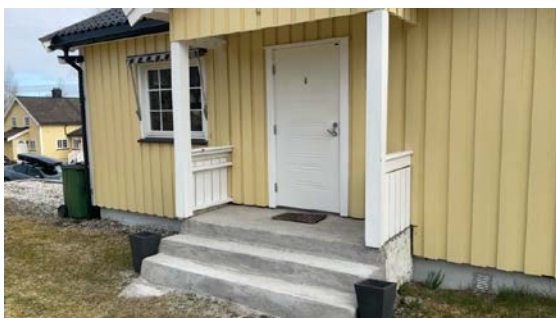
Vurdering av avvik: Rekkverkshøyder er under dagens forskriftskrav til rekkverk i trapper. Det er avvik: Det er råteskader i trebord på stolpene til taket.

- Tiltak:
- Rekkverket er såpass lavt at det på grunn av sikkerhetsmessige forhold anbefales økning av høyde.

Råteskadet treverk må skiftes ut.

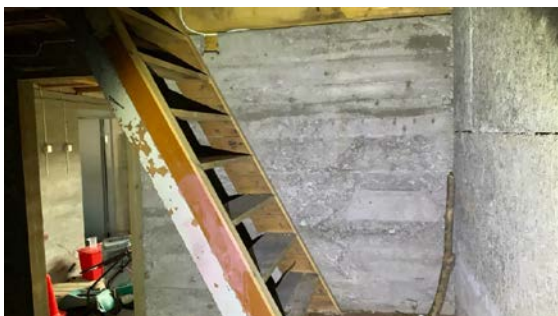
Innvendig > Innvendige trapper: Rett enkel tretrapp mellom kjelleretasje og 1. etasje. Vurdering av avvik: Åpninger mellom trinn i innvendig trapp er større enn dagens forskriftskrav. Det er ikke montert rekkverk. Det mangler håndløper på vegg i trappeløpet. Trappen er nokså bratt og lite egnet for trapp mellom boligrom.

- Rekkverk må monteres for å lukke avviket.
- Trappen må påregnes skiftes ut.
- Åpninger er såpass store at det ut ifra sikkerhetsmessige forhold anbefales å lage mindre åpninger.

Kostnadsestimat: 10 000 - 50 000

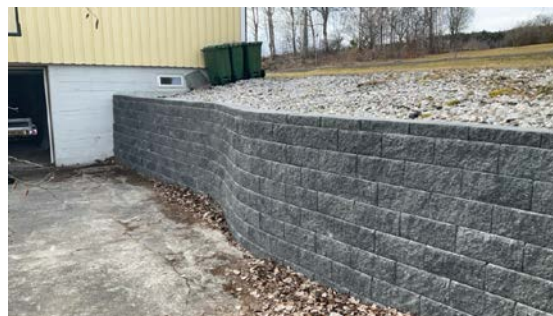
Vurdering av avvik: Det mangler rekkverk/annen sikring på forstøtningsmuren(e) ut ifra dagens krav. Da det er hardt underlag er det krav til rekkverk når muren er over 50cm. men rekkverk eller annen sikring mangler.

- Rekkverk/annen sikring på forstøtningsmur må settes opp/utbedres.

**Kostnadsestimat: 10 000 - 50 000**
