# Tilstandsrapport

Enebolig

Lonebakken 3, 4645 NODELAND

Rapportdato: 20.03.2026

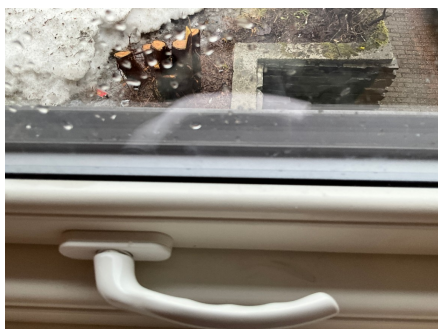
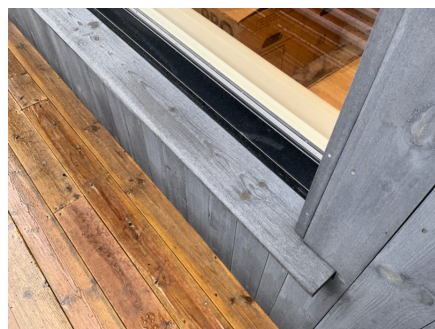
## Vinduer - eldre

- Karmene i vinduer er slitte og det er sprekker i trevirket.

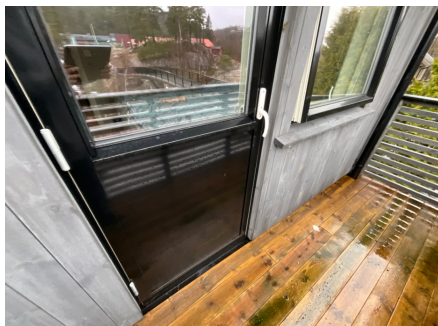
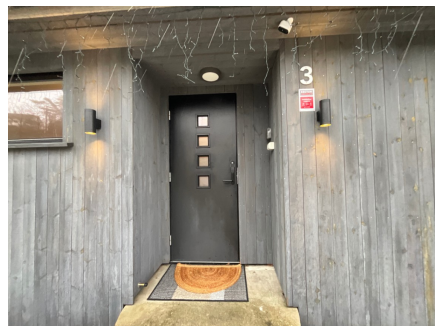
## TG 2 Dører - eldre

- Karmene i dører er værslitte utvendig og det er sprekker i trevirket.

Forholdet representerer et aldersrelatert avvik, og ytterligere forringelse må påregnes.

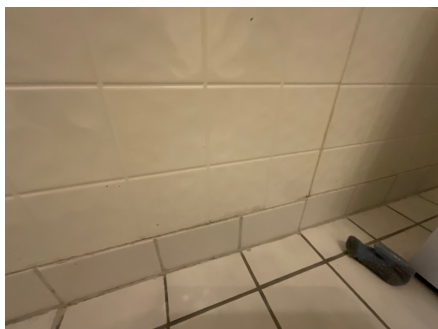
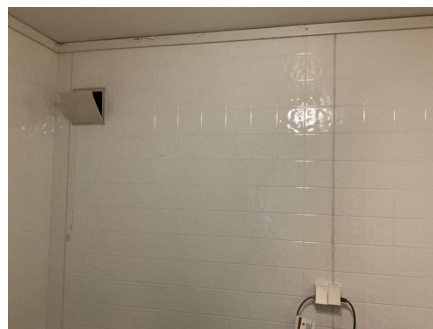
### Overflater Gulv

Våtrom med flat utførelse betinger at det benyttes tett kabinett.

Ved eventuell renovering av våtrommet anbefales det å etablere tilfredsstillende fall mot sluk samt tilstrekkelig høydeforskjell mellom topp membran ved dørterskel og sluk i henhold til gjeldende anbefalinger.

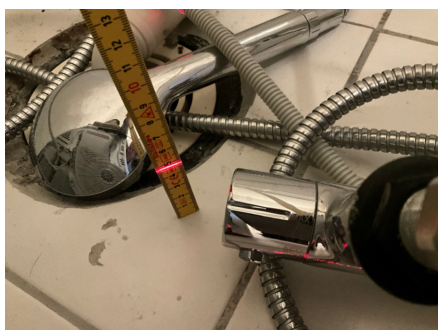
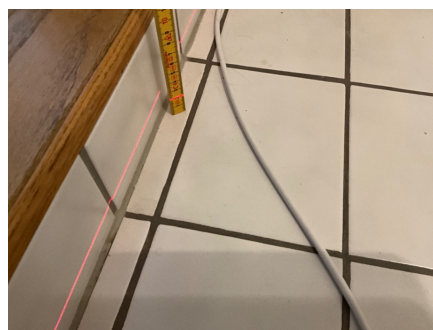
### Sluk, membran og tettesjikt

- Uten membran/tettesjikt er det høy risiko for at vann trenger gjennom konstruksjonene og kan medføre fuktskader.
