# Tilstandsrapport

Borettslagsleilighet (i blokk)

Kristofer Jansons vei 82, 5089 BERGEN

Befaringsdato: 16.04.2025

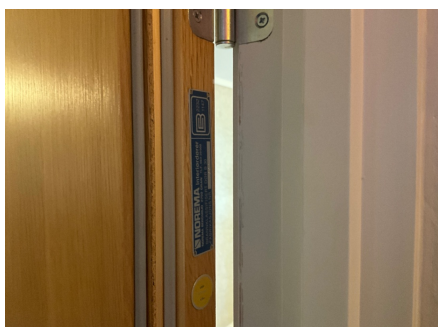
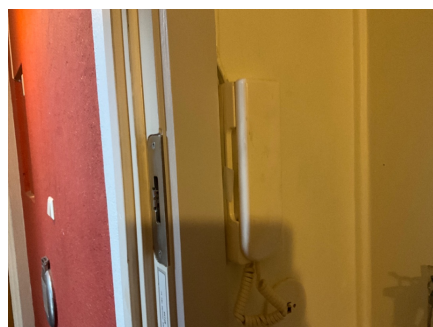
Kikkehull og porttelefon.

Dør av eldre årgang.

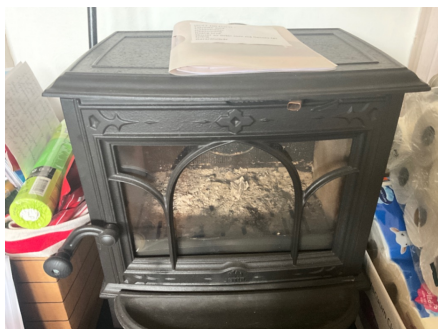
Ildsted:  
Vedovn med glassfront fra Jøtul, montert i stue.  
Rentbrennende type.  
Fra 2021.

Vurdering gjelder for synlige deler i leiligheten. Konf. borettslaget vedr. tilstand på pipe i forhold til evt. utførte eller planlagte oppgraderinger.

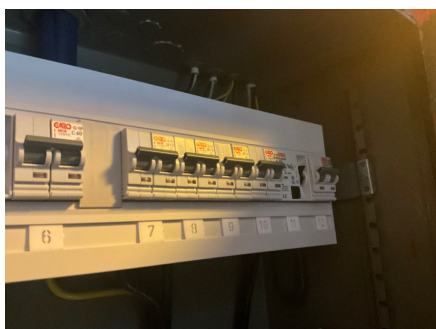
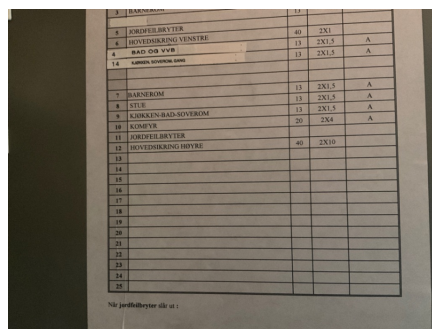
Merk at takstmann ikke har elektrofaglig kompetanse. Det anbefales å foreta en utvidet kontroll av el-anlegg ved eierskifte dersom dette ikke nylig er utført. Ved nærmere ettersyn av autorisert personell kan det forekomme avvik og kostnader til utbedring som ikke vil bli oppdaget ved en forenklet gjennomgang iht. NS3600 (forskrift til ny avhendingslov).

Det tas forbehold om skjulte feil/mangler på el. anlegg. Dersom det ikke foreligger dokumentasjon på ombygging/ending av el.anlegg må kjøper ta en viss risiko vedr. overnevnte forhold.
