# Tilstandsrapport

📍 Buarveien 89, 3158 ANDEBU

# gnr. 537, bnr. 25

Rapportdato: 14.06.2023

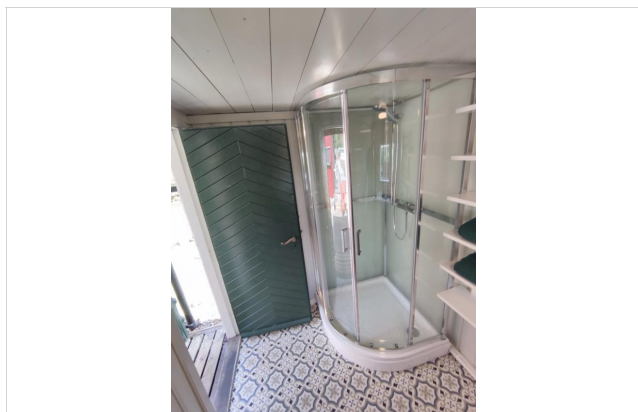
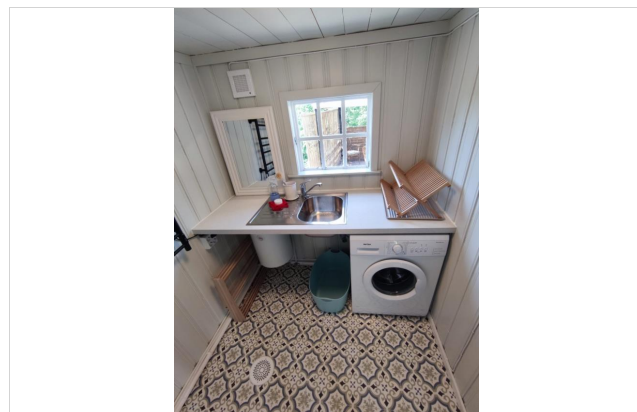
Bad/vaskerom inneholder laminat benkeplate med nedfelt kum i rustfritt stål, speil, dusjkabinett, varmtvannsbereder og opplegg for vaskemaskin.

Avtrekksvifte i vegg. Det er luftespalte under ytterdør.
