# Tilstandsrapport

Fritidsbolig

Aldersundveien 201, 8730 BRATLAND

Befaringsdato: 14.03.2025

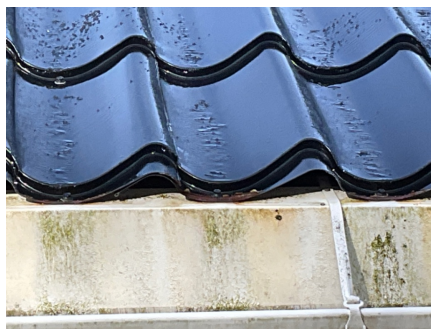
Antydning til rust i nedkant av platene på baksiden.

- Overvåk tilstanden jevnlig. For å få tilstandsgrad 0 eller 1 må tekingen skiftes ut, men tidspunktet for når dette er nødvendig er vanskelig å si noe om.

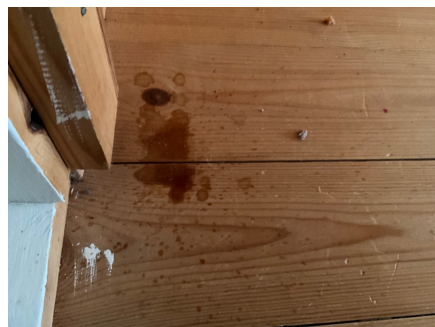
- Hele takkonstruksjonen er gjenbygget. Det er ingen mulighet til vurdering utover alder og observasjoner fra underliggende etg.
- Det er påvist fuktskjolder i undertak/takkonstruksjon.

Fuktskjolder på hemsgulv ved hemsdør.

- Det må gjennomføres ytterligere undersøkelser.
- Innhent dokumentasjon, om mulig.

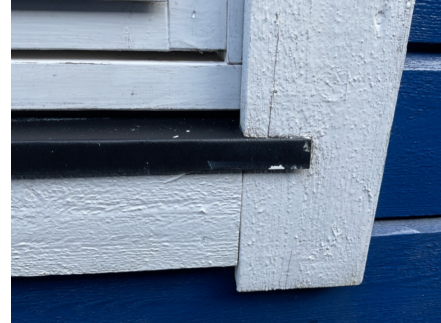
- Det er påvist avvik rundt innsetningsdetaljer.

Lage minst 6 mm klaring ned mot vannbrett.

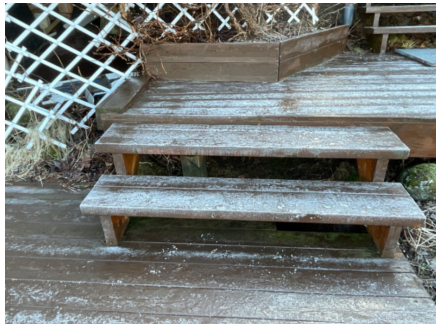
Utvendig tretrapp i impregneret konstruksjonsvirke. Høydeforskjell under 50 cm , ikke krav om rekkverk.

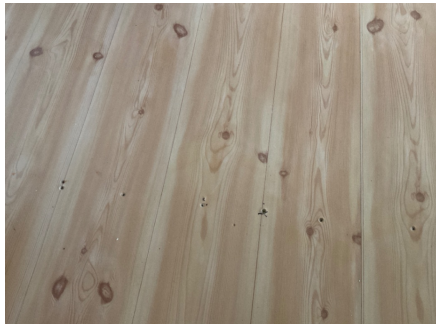
Noen generelle overflateavvik og bruksmerker, oppfattes som å være innenfor det som kan forventes ut fra alder og byggeskikk.

Noe merker og hakk rundt om. Denne rapport har ikke tatt mål av seg å kommentere kosmetiske avvik på overflater.

- Det må foretas tiltak for å lukke avviket.

Må påregnes ytterligere tiltak.

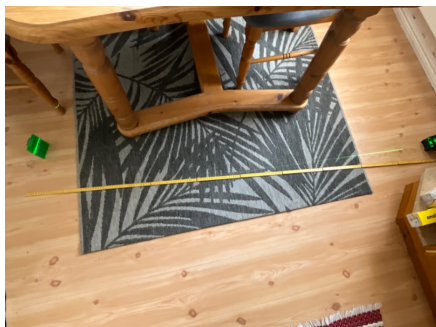
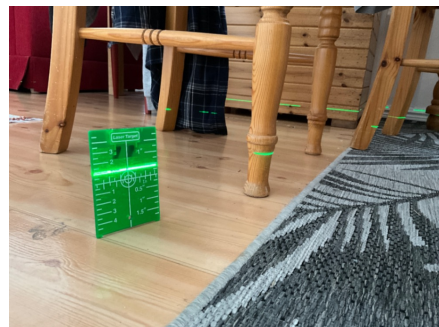
- Målt høydeforskjell på mellom 10 - 20 mm innenfor en lengde på 2 meter. Tilstandsgrad 2 gis med bakgrunn i standardens krav til godkjente måleavvik.
- Det er avvik:

- For å få tilstandsgrad 0 eller 1 må høydeforskjeller rettes opp. Det vil imidlertid sjelden være økonomisk rasjonelt som et enkeltstående tiltak i en bolig som dette. Dersom boligen en gang skal renoveres, kan man vurdere slike tiltak.

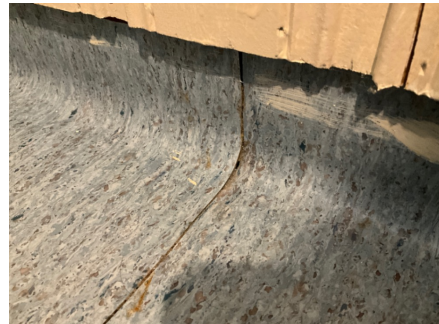
- Det er mulighet for at det kan forekomme vannlekkasje på våtrommet hvor vann ikke vil gå til sluk.
- Det er påvist at gulvoverflaten har sprekker.
- Det er påvist avvik i fallforhold til sluk i forhold til krav i forskrift på byggetidspunktet.
- Det er registrert knirk i gulvet.
- Krav til fall er ikke oppfylt og gulvet er tilnærmet flatt (har ikke motfall).

Belegget har sprekker i hjørner og ved skjøting. Stedvis relativt flatt gulv.

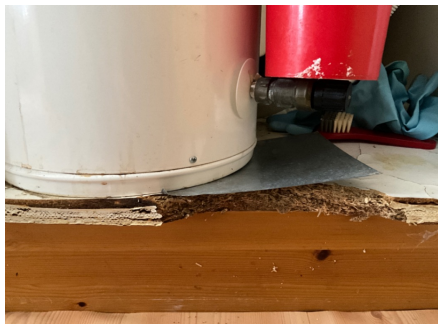
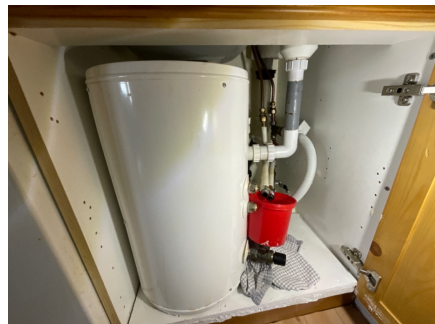
## TG 2 Varmtvannstank - 2

Varmtvannstank av merket CTC fra 2008 på ca. 75 liter.

- Det er påvist avvik ifm understøttelsen av tanken.
- Det er ikke påvist tilfredsstillende avrenning eller annen kompenserende løsning fra varmtvannstank.
- Det er ikke påvist tilfredsstillende el-tilkobling av varmtvannstank iht. gjeldende forskrift.

- Det bør etableres tilfredsstillende avrenning eller lekkasjesikring ved varmtvannstank.
- Det bør etableres tilfredsstillende el-tilkobling etter gjeldende forskrift.

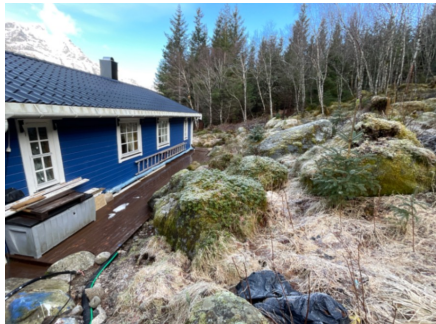
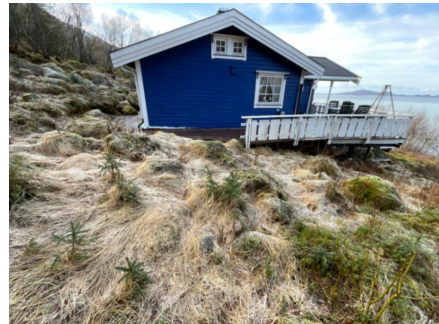
## TG 1 Utvendige vann- og avløpsledninger

Utvendige avløpsrør er av plast. Det er septiktank med overløp til grøft. Utvendige vannledninger er av plast (PEL). Eiendommen har vannforsyning fra kilde ut fra fjell, over på 1000 l tank og oppvarmede Elvestadrør inn til hytten. Felles anlegg med nabo i nord.
