Aldersundveien 201, 8730 BRATLAND

**Vakker fritidseiendom med  
nydelig beliggenhet, herlig  
havutsikt og solrike omgivelser!**

# Tilstandsrapport

Befaringsdato: 14.03.2025

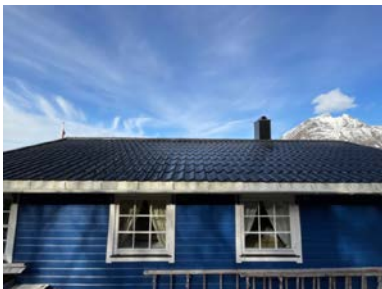
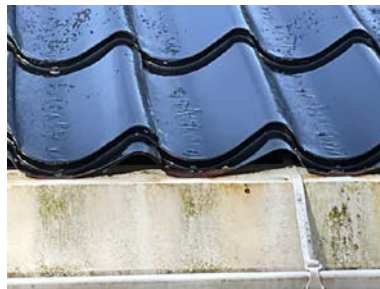
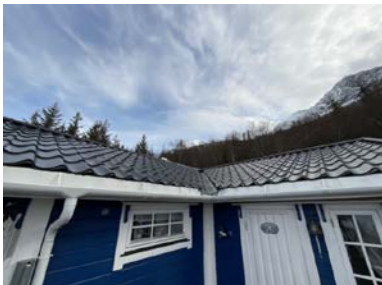
Antydning til rust i nedkant av platene på baksiden.

- Overvåk tilstanden jevnlig. For å få tilstandsgrad 0 eller 1 må tekkingen skiftes ut, men tidspunktet for når dette er nødvendig er vanskelig å si noe om.

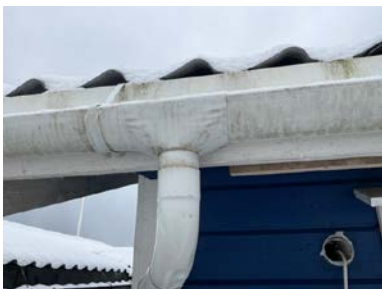
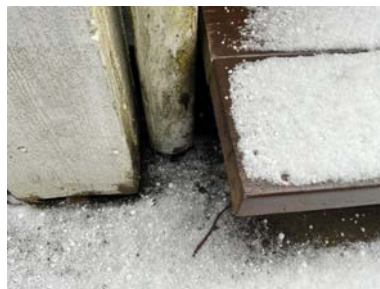
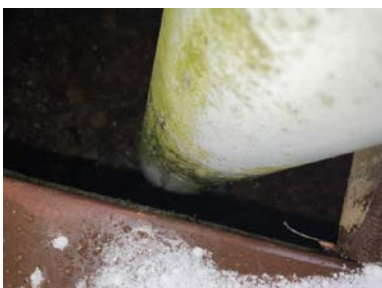
### Nedløp og beslag

Renner og nedløp i lakkert metall.

- Stigetrinn og plattform for feier må monteres.
- Det er ikke krav om utbedring av snøfangere opp til dagens krav.
- Det bør lages system for bortledning av vann fra taknedløp ved grunnmur.
- Overvåk tilstanden jevnlig. For å få tilstandsgrad 0 eller 1 må beslag/renner/nedløp skiftes ut, men tidspunktet for når dette er nødvendig er vanskelig å si noe om.

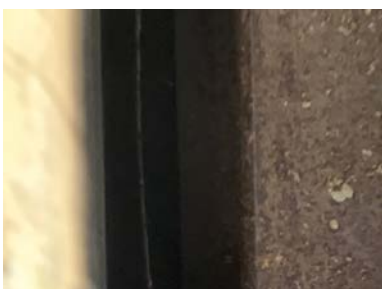
## Veggkonstruksjon

Veggene har bindingsverkskonstruksjon fra byggeår. Fasade/kledning har liggende bordkledning.

- Musesperre må etableres.

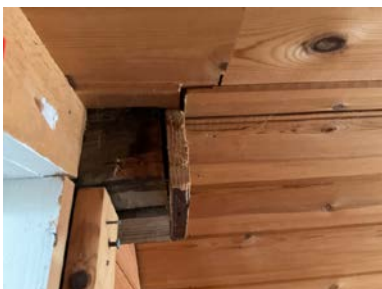
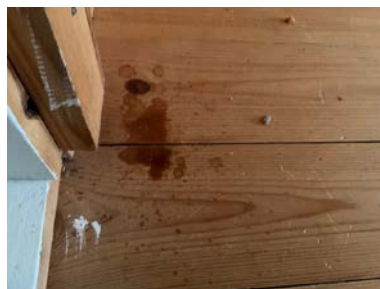
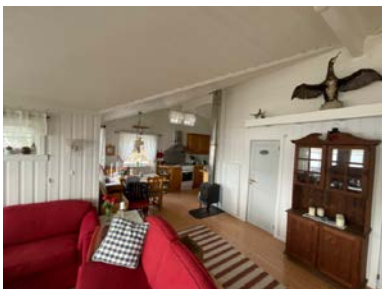
## Takkonstruksjon/Loft

- Hele takkonstruksjonen er gjenbygget. Det er ingen mulighet til vurdering utover alder og observasjoner fra underliggende etg.
- Det er påvist fuktskjolder i undertak/takkonstruksjon.

Fuktskjolder på hemsgulv ved hemsdør.

- Det må gjennomføres ytterligere undersøkelser.
- Innhent dokumentasjon, om mulig.

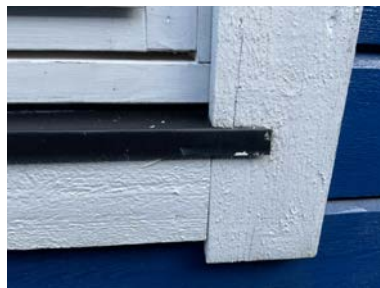
## TG 2 Vinduer

- Det er påvist avvik rundt innsettsdetaljer.

Lage minst 6 mm klaring ned mot vannbrett.

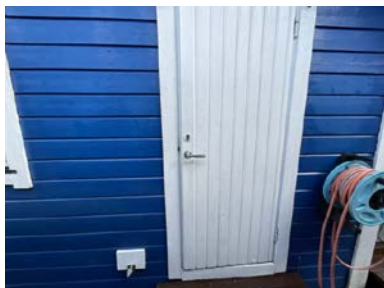
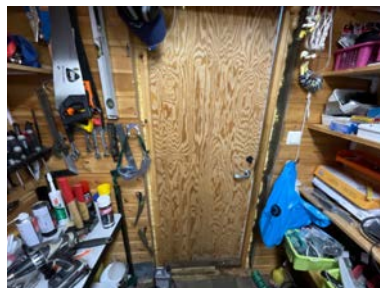
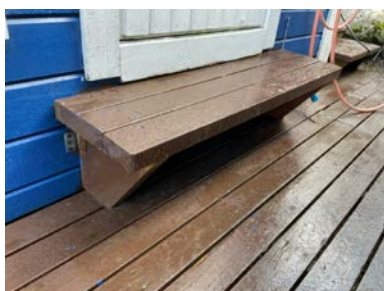
## TG 2 Boddør

Bygningen har malt boddør i tre.

Utforinger og listing må ferdigstilles. Trinnhøyde må justeres.

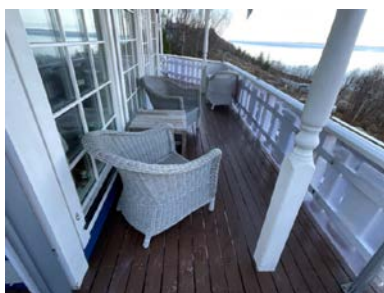
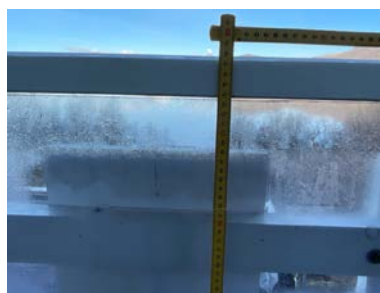
## TG 2 Balkonger, terrasser og rom under balkonger

Veranda utført i trekonstruksjoner, impregneret konstruksjonsmateriale og kledd med plexiplastplater på innsiden. Tekket med impregnerte terrassebord.

- Det er ikke krav om utbedring av rekkverkshøyde opp til dagens forskriftskrav.

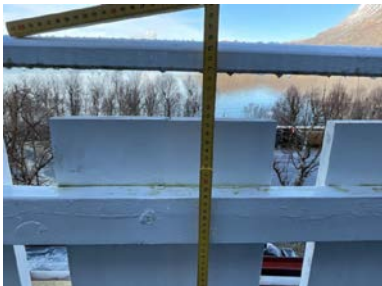
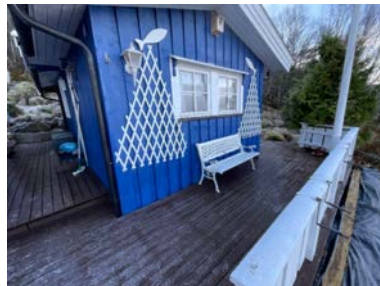
## TG 2 Terrasse ved anneks

Terrasse utført i trekonstruksjoner, impregneret konstruksjonsmateriale. Tekket med impregnerte terrassebord.

- Det er ikke krav om utbedring av rekkverkshøyde opp til dagens forskriftskrav.

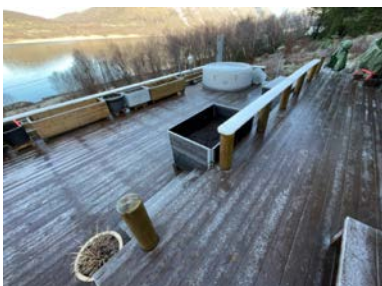
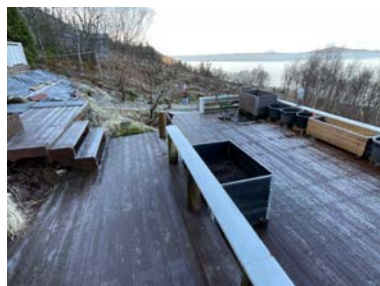
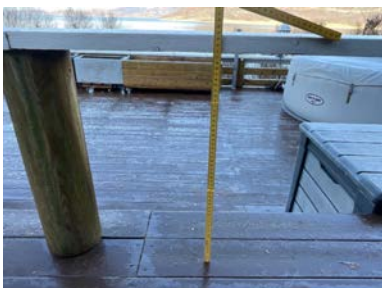
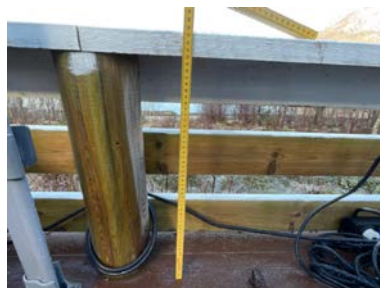
## TG 2 Nedre terrassenivåer

Terrasse utført i trekonstruksjoner, impregnerert konstruksjonsmateriale.  
Tekket med impregnerte terrassebord.

- Det er ikke krav om utbedring av rekkverkshøyde opp til dagens forskriftskrav.
- Åpninger i rekkverk må endres for å tilfredsstille krav på byggemeldingstidspunktet.

Rekkverkshøyder anbefales økt opp til dagens standard på 1 m.

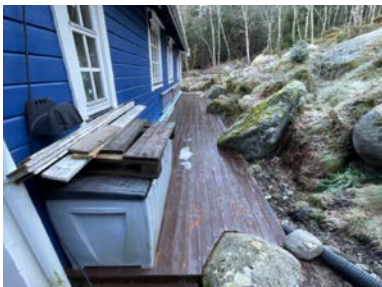
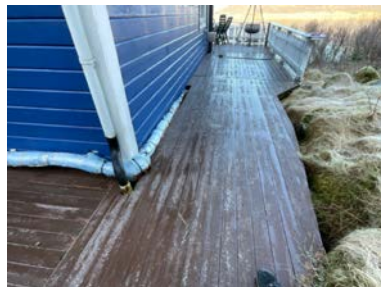
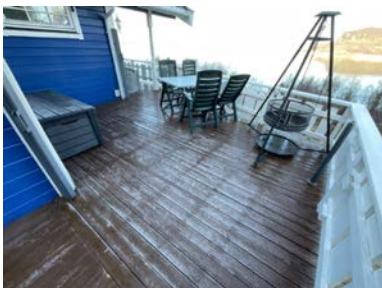
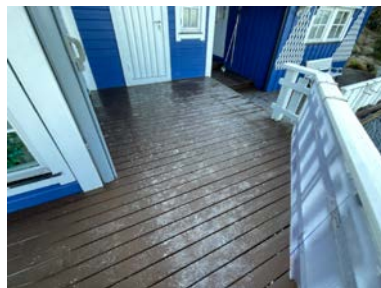
## TG 2 Øvrig terrasse rundt hytten

Terrasse utført i trekonstruksjoner, impregnerert konstruksjonsmateriale.  
Tekket med impregnerte terrassebord.

- Det er ikke krav om utbedring av rekkverkshøyde opp til dagens forskriftskrav.

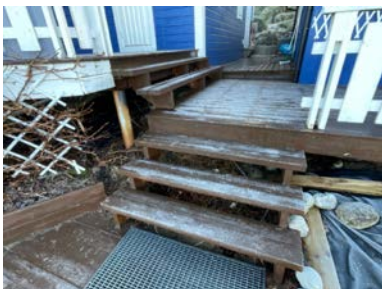
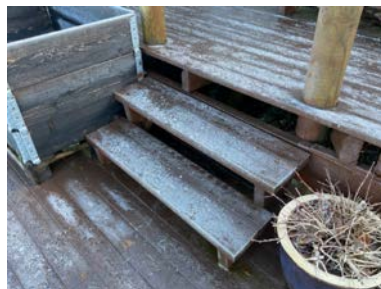
## TG 3 Utvendige trapper

Utvendige tretrapper i impregneret konstruksjonsvirke.

- Rekkverk må monteres for å lukke avviket.

Kostnadsestimat: 10 000 - 50 000

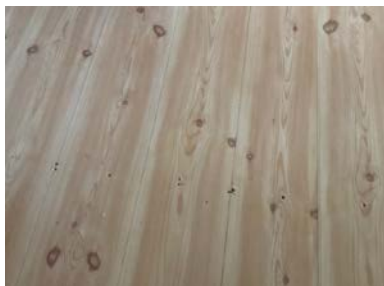
### TG 2 Overflater

Noen generelle overflateavvik og bruksmerker, oppfattes som å være innenfor det som kan forventes ut fra alder og byggeskikk.

Noe merker og hakk rundt om. Denne rapport har ikke tatt mål av seg å kommentere kosmetiske avvik på overflater.

- Det er påvist andre avvik:

- Det må foretas tiltak for å lukke avviket.

Må påregnes ytterligere tiltak.

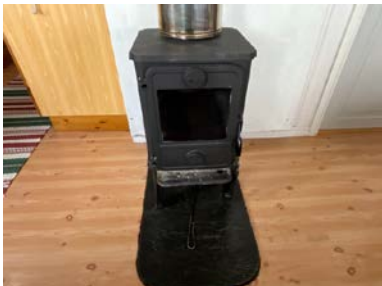
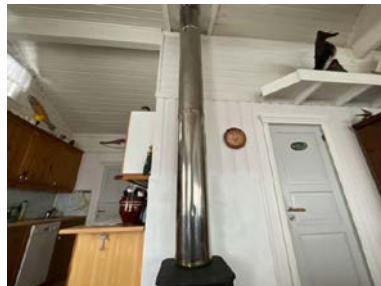
Boligen har isolert stålpipes og vedovn plassert i stuen.

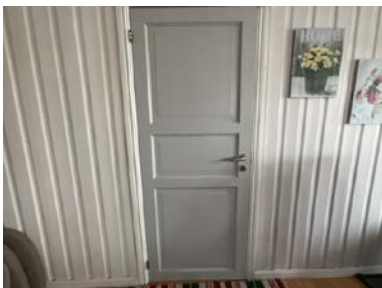
## TG 1 Innvendige dører

Malte, furu fyllingsdører.

Justering og smøring av hengsler er å betrakte som generelt intervallmessig vedlikehold.

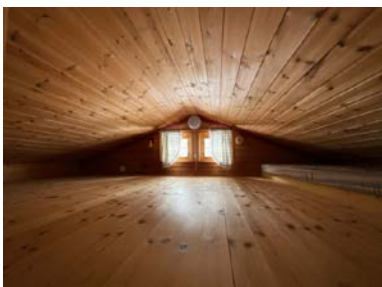
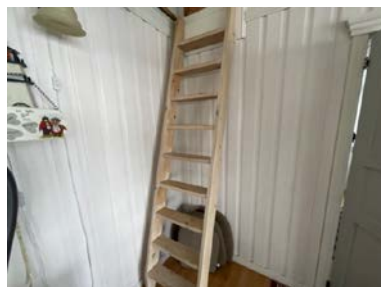
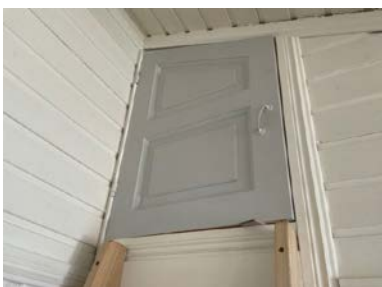
## TG IJ Andre innvendige forhold

Innvendig hems med for lav høyde til å tas med i målbart areal. Hemsstige på vegg, og tillegg minidør inn til hems.

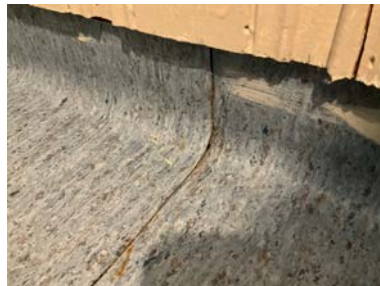
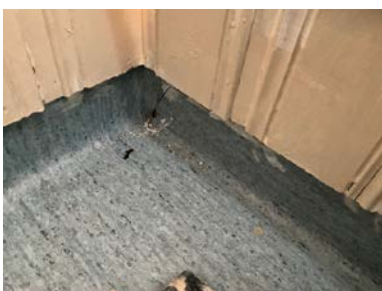
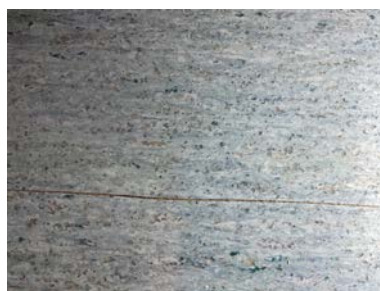
### Sluk, membran og tettesjikt

- Det er påvist mangelfull/feil utførelse rundt rørgjennomføringer e.l. som gir fare for fukt i konstruksjonen i våtsone.
- Mer enn halvparten av forventet brukstid er passert på membranløsningen.
- Mer enn halvparten av forventet brukstid er passert på slukløsningen.
- Sluk har begrenset mulighet for inspeksjon og rengjøring.

- Tilgang til sluk må bedres både for inspeksjon og rengjøring.
- Overvåk tilstanden jevnlig. For å få tilstandsgrad 0 eller 1 må slukløsningen skiftes ut og sannsynligvis må også membransjiktet skiftes/utbedres. Det er imidlertid vanskelig å si noe om tidspunktet for når dette er nødvendig.
- Løsningen/utførelsen rundt rørgjennomføringer gir fare for fukt inn i konstruksjoner.

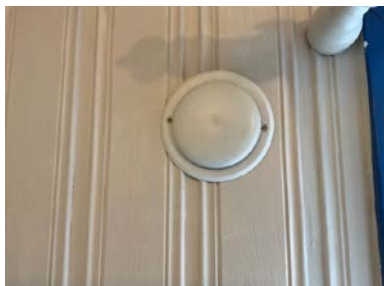
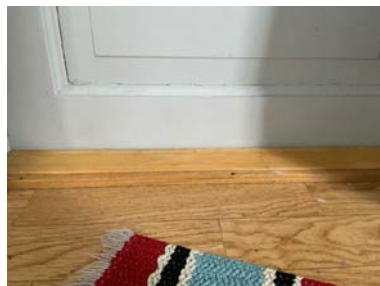
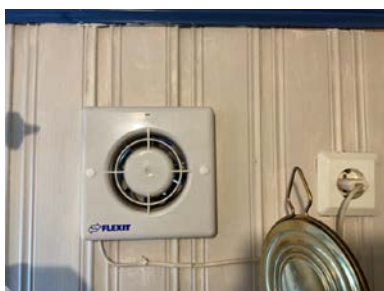
### Tilliggende konstruksjoner våtrom

Hulltaking er foretatt uten å påvise unormale forhold. Hulltaking er foretatt i bod mot bad. Fuktkvotemåling (vekt%) i konstruksjonen ble målt til 0.

Ved gjennomføring av hulltaking, er det hull tatt på én plass.

Det kan dermed ikke gis noen garanti på at det ikke kan finnes andre steder hvor det kan være forhøyet fukt nivå/ skader som ikke er oppdaget.

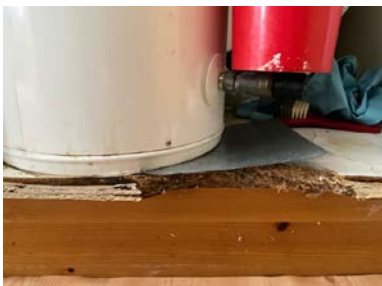
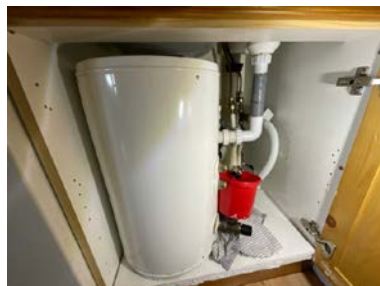
## TG 2 Varmtvannstank - 2

Varmtvannstank av merket CTC fra 2008 på ca. 75 liter.

- Det er påvist avvik ifm understøttelsen av tanken.
- Det er ikke påvist tilfredsstillende avrenning eller annen kompenserende løsning fra varmtvannstank.
- Det er ikke påvist tilfredsstillende el-tilkobling av varmtvannstank iht. gjeldende forskrift.

- Det bør etableres tilfredsstillende avrenning eller lekkasjesikring ved varmtvannstank.
- Det bør etableres tilfredsstillende el-tilkobling etter gjeldende forskrift.

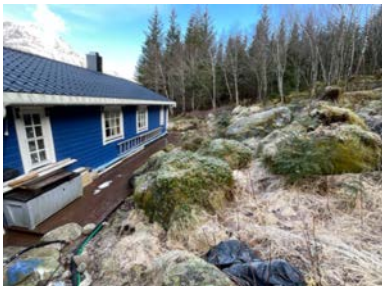
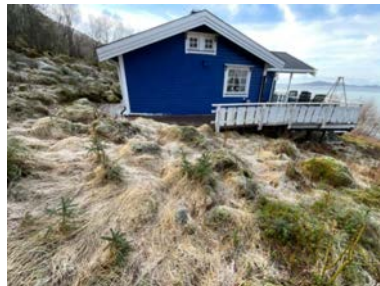
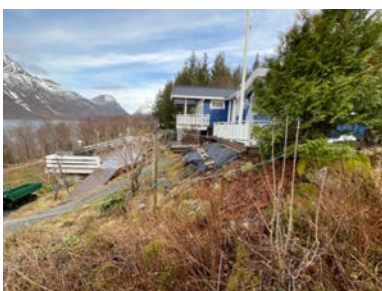
## TG 1 Utvendige vann- og avløpsledninger

Utvendige avløpsrør er av plast. Det er septiktank med overløp til grøft. Utvendige vannledninger er av plast (PEL). Eiendommen har vannforsyning fra kilde ut fra fjell, over på 1000 l tank og oppvarmede Elvestadrør inn til hytten. Felles anlegg med nabo i nord.
