Fritidsbolig  
Daskerudvegen 64  
2166 Oppaker

**Boligens tekniske tilstand:**

Dato: 23/09/2025

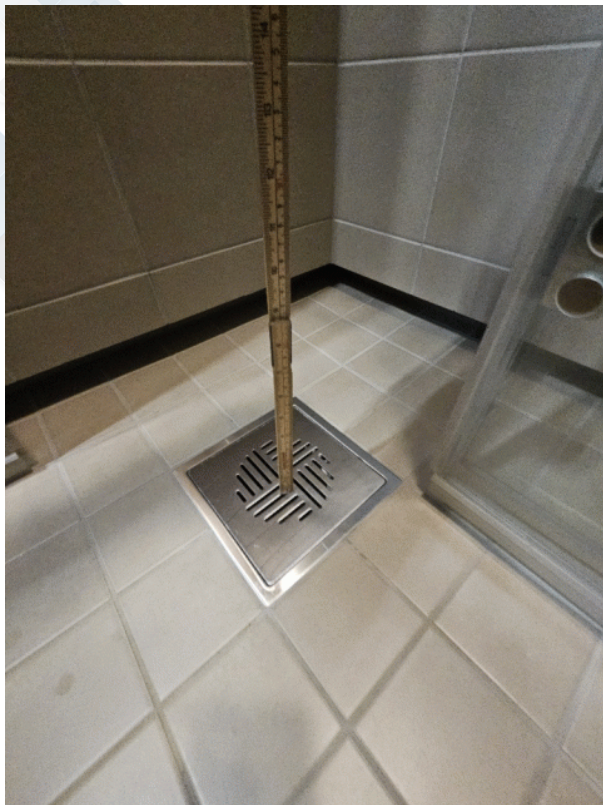
Ellers fremstår gulvfliser i normalt grei stand.

**Merknader:** Utskifting/vedlikehold: Normal tid før utskifting av gulv i våtrom med keramiske fliser direkte på membran er 10 - 30 år.
