Daskerudvegen 64, 2166 OPPAKER

Fritidsbolig
 Daskerudvegen 64
 2166 Oppaker

Boligens tekniske tilstand:

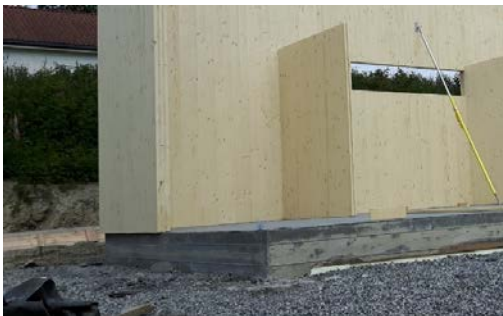
Foto 1. Foto mottatt fra Svein Aaserud som viser en hytte under oppføring. Det er støpt plate på mark, og KLT-elementene i ytterveggene er montert på støpen med litt overheng på utvendig side.

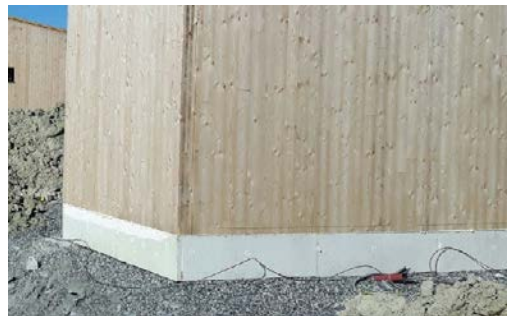
Foto 2. Foto mottatt fra Svein Aaserud som viser en hytte under oppføring. Det er lagt isolasjonsplater som kuldebroyter utvendig på den støpte sålen.

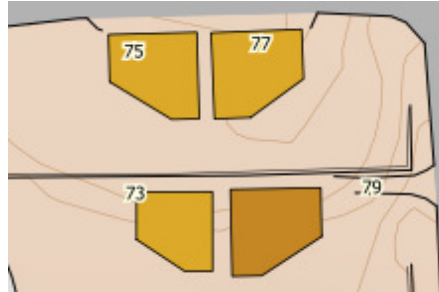
Figur 1. Grunnriss av fire av bygningene i Nes Strandhager, hentet fra norgeskart.no. Skrå del av grunnrisset er vendt enten mot sørøst eller sørvest.

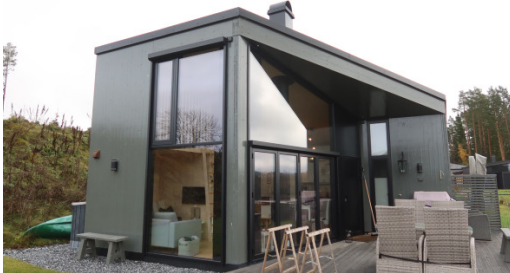
Byggetrinn 1 har elementskjøter der endekant på ett av elementene er eksponert, og skruerhoder for feste av innvendige delevegger er eksponert. Det er KLT i hjørnet mellom sørvendt vindu og vindu som er vendt enten mot øst eller vest (foto 4). På enkelte av hyttene i byggetrinn 1 er det satt på bord utenpå hjørnene for å beskytte skjøtene.

Foto 4. Oversikt over hytte fra byggetrinn 1. Denne hytta har den skrå delen av grunnrisset vendt mot sørvest, dvs. at den har et stort vindu på vestveggen. Alle hyttene har et stort vindu mot sør som er delvis tildekket av takutstikk over terrassen. Byggetrinn 1 og har KLT mellom sørvinduet og vestvinduet.
