# Tilstandsrapport

Enebolig

Åsemyrvegen 620, 2930 BAGN

Rapportdato: 13.06.2025

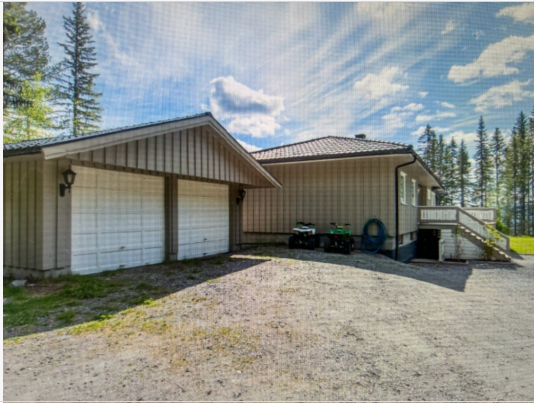
## Garasje

Bygget er ikke tilstandsvurdert ihht Forskrift til avhendingslova og NS3600. Dette er kun en enkel beskrivelse.
