**Salgsobjekt:** Enebolig  
**Eierform:** Eiet  
**Byggeår:** 1980  
**BRA-i/BRA Total** 230/282 kvm  
**Tomtstr.:** 1981.8 m<sup>2</sup>  
**Soverom:** 3  
**Gnr./bnr.** Gnr. 55, bnr. 12  
**Oppdragsnr.:** 1201250062

# Pent opparbeidet boligeiendom usjenert beliggende på romslig eiertomt. Stor terrasse.

**Salgsoppgavedato**  
18.06.2025

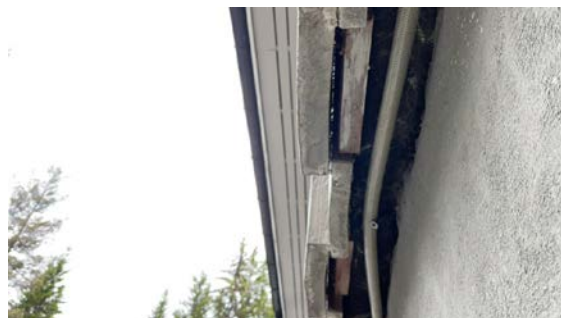
- Det er ingen eller liten lufting i nedre kant av kledning mot grunnmur. Bemerket musetetting av lusing mellom over og underligger bak kledning, men synlige utettheter rundt lusing og mulige innganger for mus/skadedyr.

Åpning i lusing

Luftet kledning var ikke vanlig ved oppføringstidspunktet. Normalt fungerer det med ikke luftet kledning i tørt fjellklima. Skulle ytterveggene kles på nytt vil det være hensiktsmessig å etablere lufting og etterisolering.

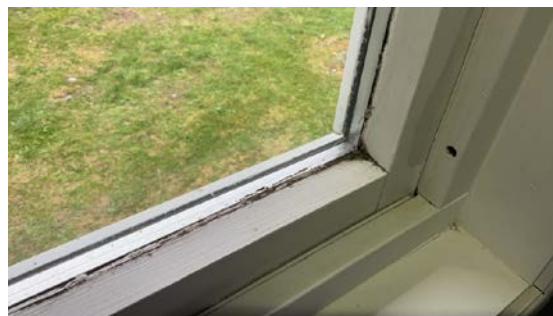
Svertesopp i karm på soverom, nørliggende som følge av innklima der bedre lufting bør foretas.

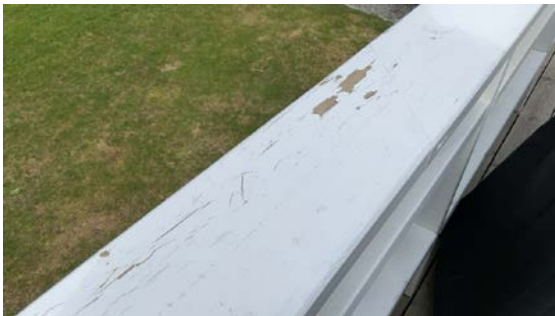
Vedlikeholdsbehov

- Det må foretas tiltak for å lukke avviket.

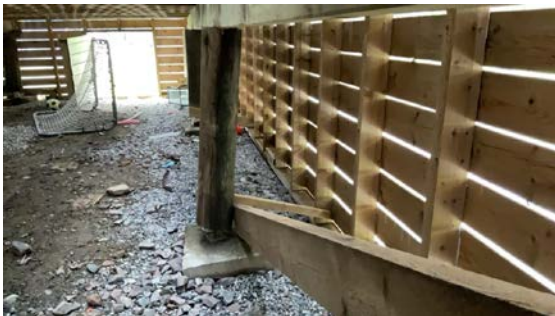
Fundametert med pilarer av strømstolper ned på betongfundament, registert skjevhet i pilar

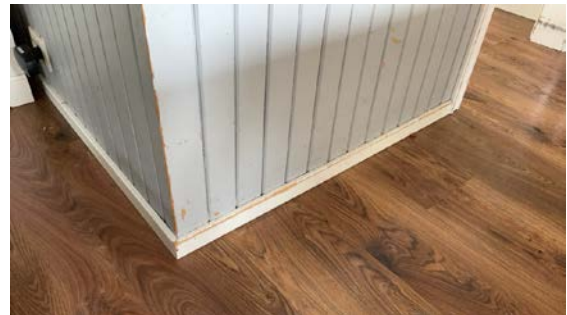
Overflater har registrert slitasje med oppussingsbehov generelt av bolig. Bemerket generelt knirk i laminatgulv og undergulv er fra under kjøkkeninnredning bemerket som tidligere tregulv, samt overflate skader og utskifting bør foretas av laminatgulv og tiltak av undergulv. Garderobe har skader i gulv trolig som følge av skotøy med snø/lignende over tid da det er svulmet i skjøter. Bom /hullrom i fliser i vindfang, samt sprekker i flis og fuger i enkelte. Må foretas utskifting av gulv i vindfang.

Slitasje på overflater

- Overflater må utbedres eller skiftes.

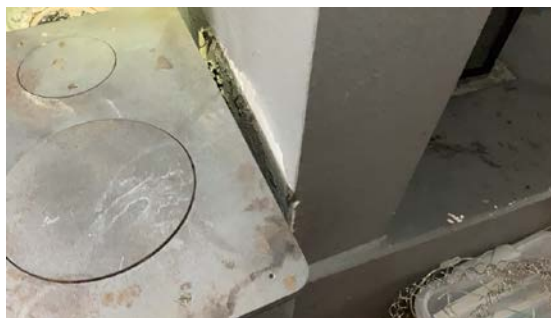
Vedovn er plassert nært brannmur med avflassing på mur og rundt røykinnføring. Rust på vedovn i kjeller, trolig som følge av fuktig miljø i etasjen.

Ovn er plassert for nær, samt avflassing av mur

- Det bør foretas nærmere undersøkelser av pipeløp.
