Tilstandsrapport

Fritidsbolig

Nordre Ifarnesveg 76, 2428 SØRE OSEN

Oppdragsnr.: 20243-1703

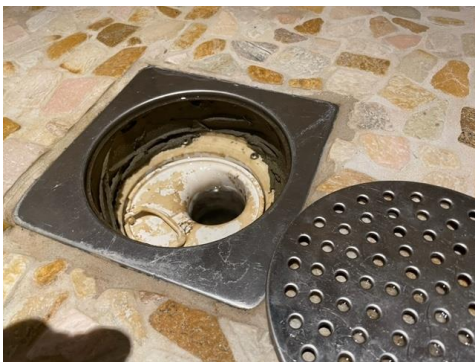
1. ETASJE > BAD

Sluk uten synlig mansjett. Ukjent fuksikring under fliser, evt fuksikring kan være utført med smøremembran, banemembran eller eldre gulvbelegg under påstøp.
