Tilstandsrapport

Boligbygg med flere boenheter

Sletteløkka 38 B, 0597 OSLO

Befaringsdato: 22.03.2025

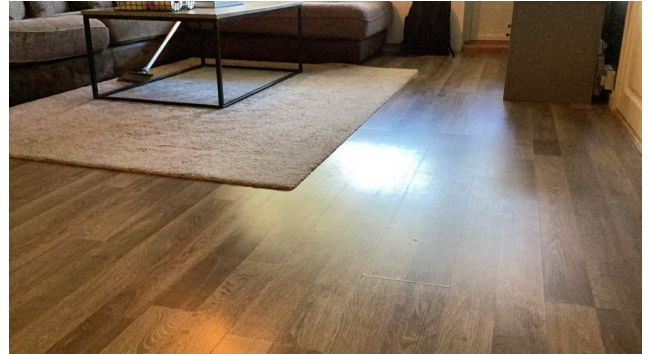
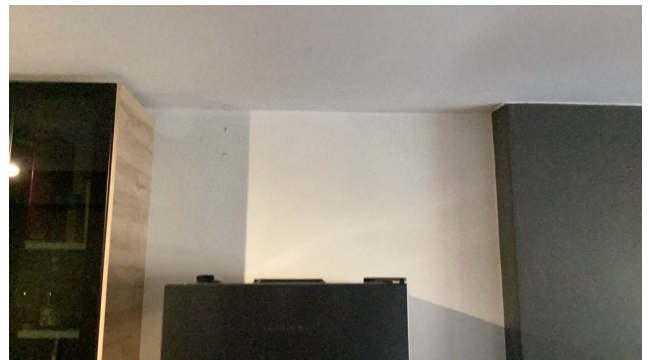
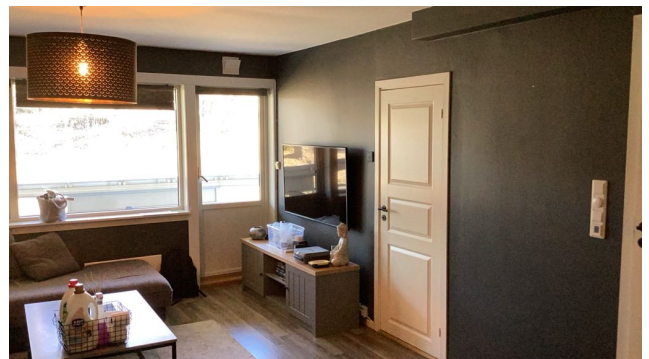
Vegger og tak: Veggene og taket, inkludert veggen på soverommet, har behov for mindre oppussing. Enkelte bruksslitasje og flekker kan utbedres for å sikre en jevn og estetisk tilfredsstillende finish. Generelt vedlikehold: Periodisk vedlikehold og oppussing av overflatene vil bidra til å ivareta både funksjon og estetikk.

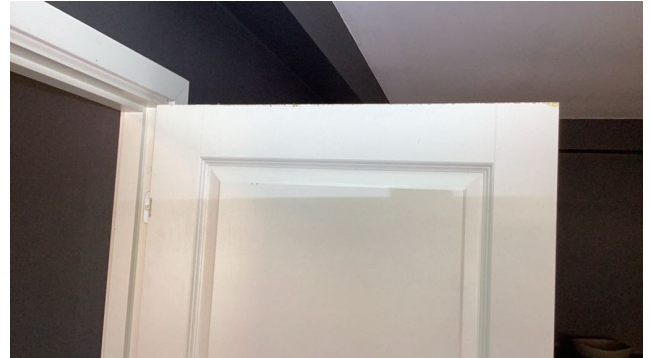
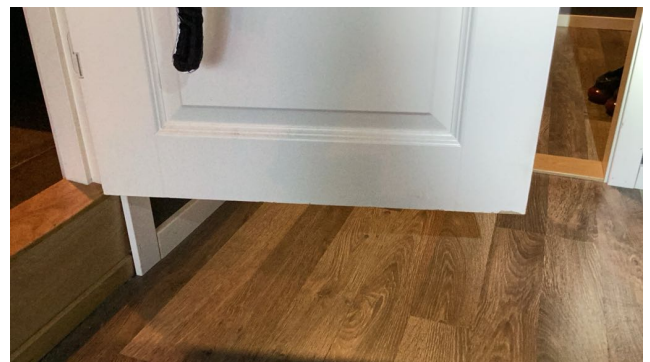
Det er ikke nødvendig å utbedre avvikene på nåværende tidspunkt.

påbegynt svelling

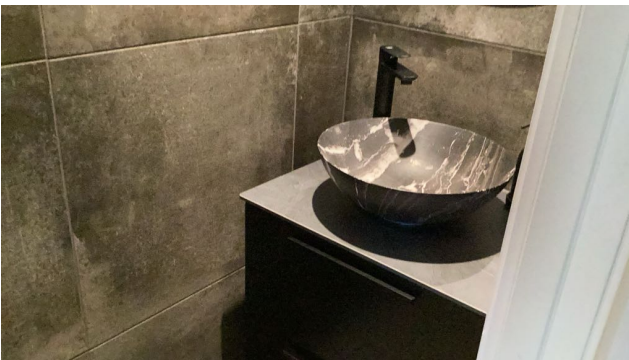
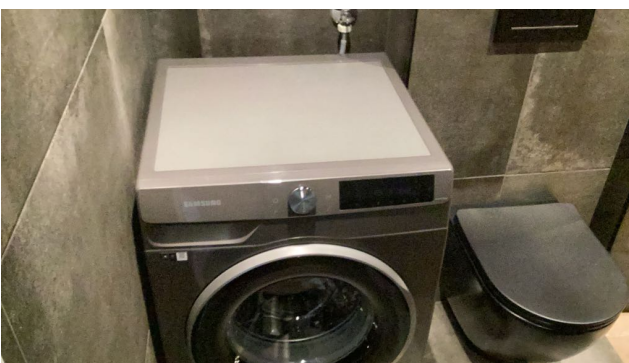
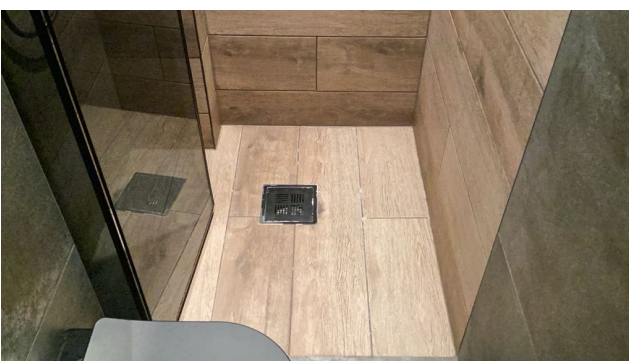
Badet fremstår som godt vedlikeholdt og gir et positivt helhetsinntrykk, men det anbefales å gjennomgå den tilgjengelige dokumentasjonen for å sikre at oppgraderingsarbeidet er fagmessig utført

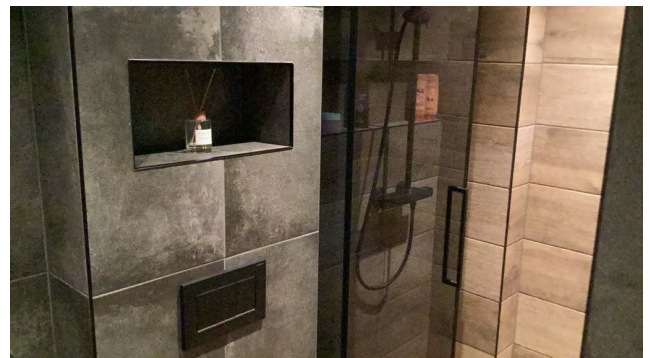
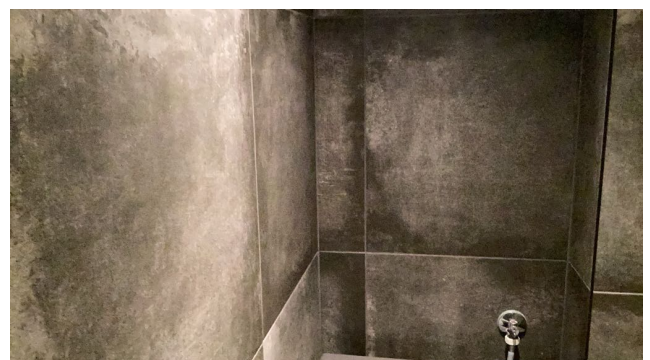
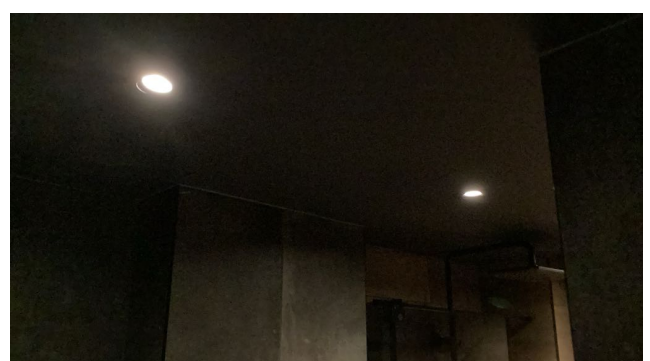
- Det er ikke behov for utbedringstiltak.

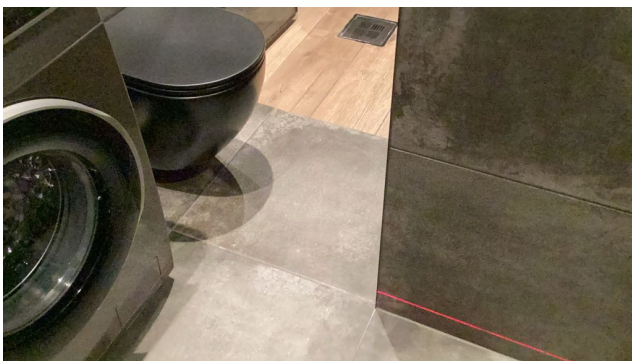
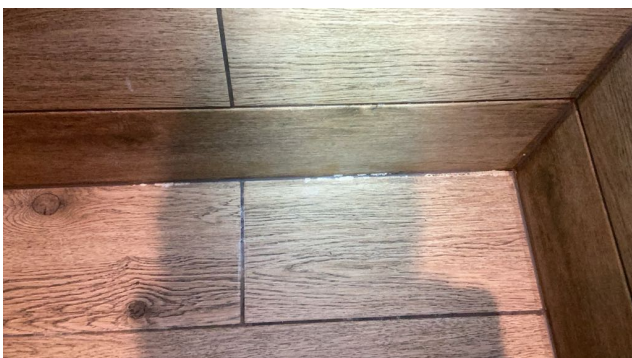
- Våtrommet fungerer med dette avviket.
- Det er ikke behov for utbedringstiltak.
