Lundveien 17, 0678 OSLO

**Enebolig over 3 plan med stor  
solrik tomt og ypperlig  
beliggenhet i populært  
boligområde**

# Tilstandsrapport

Rapportdato: 05.06.2025

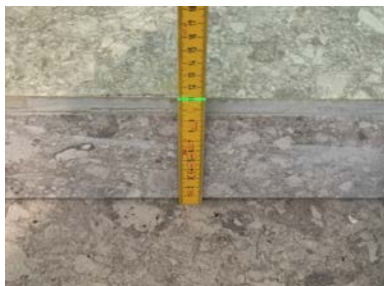
Fallforhold ca. 110 mm overkant gulv ved dør/terskel

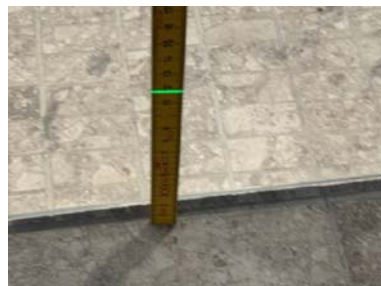
Fallforhold ca. 117 mm overkant gulv ved dusjsone

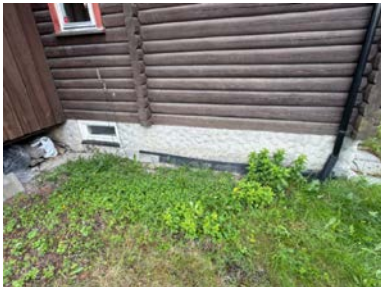
Åpning/glippe mellom klemlist og grunnmursplast

- Det bør gjøres lokale tiltak.

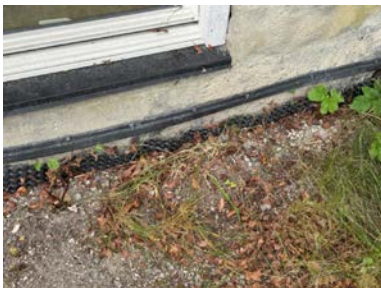
Åpning/glippe mellom klemlist og grunnmursplast
