# Tilstandsrapport

Rekkehus

Skytterbråtveien 43 D, 1738 BORGENHAUGEN

Befaringsdato: 16.07.2025

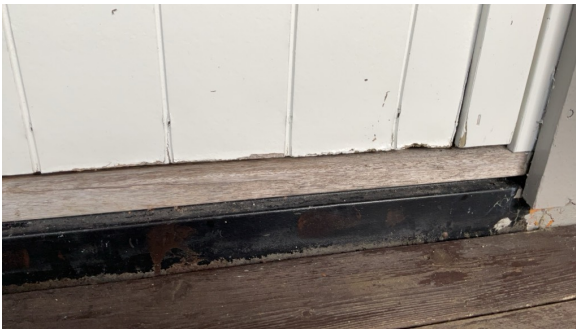
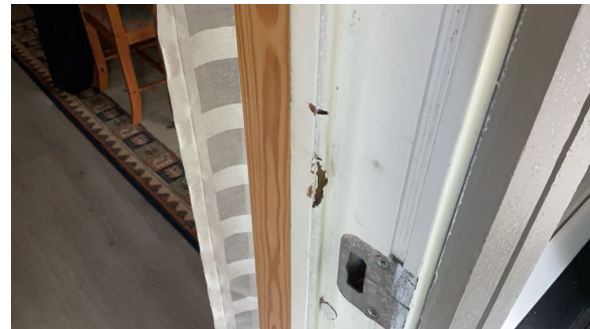
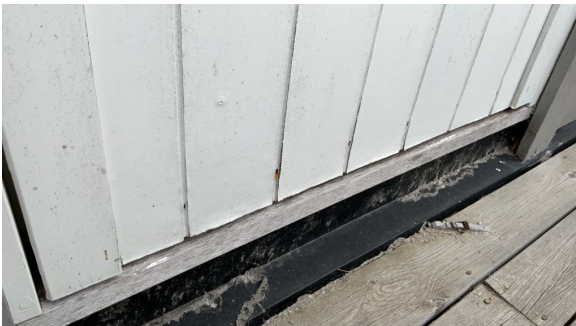
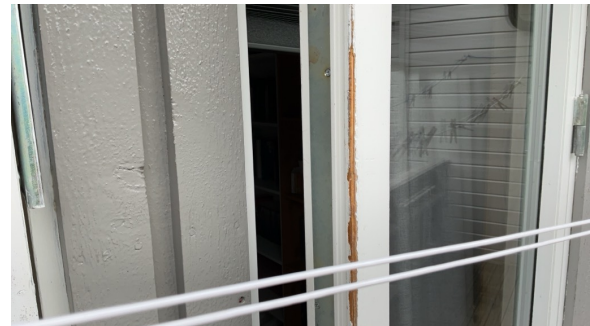
## **TG 2** Balkonger, terrasser og rom under balkonger

Terrassebord har stor risiko for fuktpåkjenning fra regnsprut, snøsmelting etc. Viktig med overflatebehandling og vedlikehold.

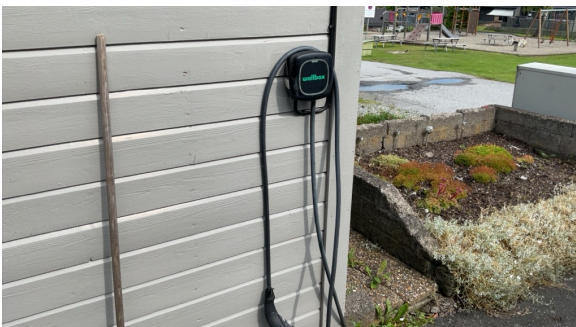
## El-bil lader

Det er montert elbillader i 2019. Tilkobling og kapasitet er ikke kontrollert.

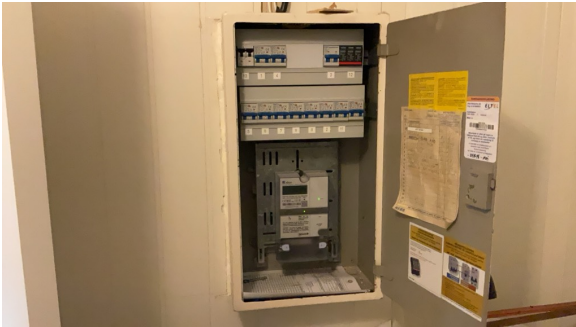
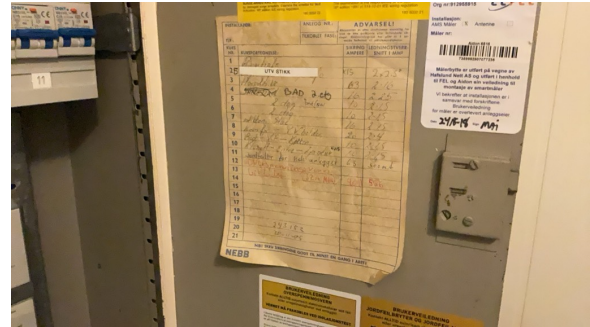
## ⚠ TG 3 Elektrisk anlegg

Åpen kobling ved taklampe på kjøkken.

Kostnadsestimatet er kun satt for den lokale utbedringen av TG3 avviket som i dette tilfellet gjelder utvidet el-kontroll, ikke eventuelle følge tiltak som kan følge med og heller ikke eventuelle andre TG2 avvik som er nevnt under denne konstruksjonen
