# Strøken familiebolig med 4 soverom og 2 bad | Store, solrike uteplasser | Parkering med lader |

Velkommen til Nordre Vardhaugen 99!

# Tilstandsrapport

# gnr. 37, bnr. 257, snr. 2

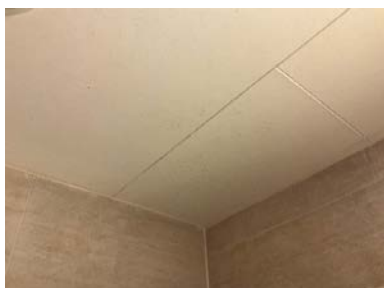
- Det er påvist andre avvik:
- Avflassing på takplate over dusjsonen.

- Andre tiltak:
- Aktuell takplate bør skiftes.

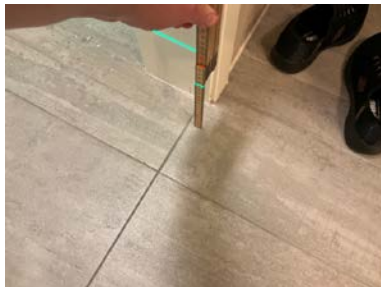
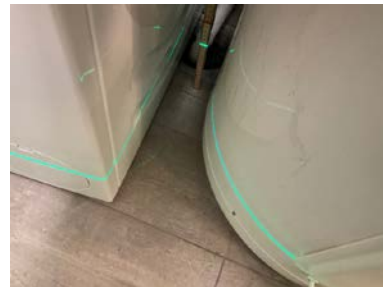
## HOVEDETASJE > VASKEROM (3,0 M<sup>2</sup>)

Det er påvist avvik i fallforhold til sluk i forhold til krav i forskrift på byggetidspunktet.

- Vær oppmerksom ved bruk. For å få tilstandsgrad 0 eller 1 må gulvet bygges om, for å få riktig fall til sluk. Det vil imidlertid sjelden være økonomisk rasjonelt som et enkeltstående tiltak. Ved en eventuell renovering, påse at våtrommet bygges med riktig fall til sluk.

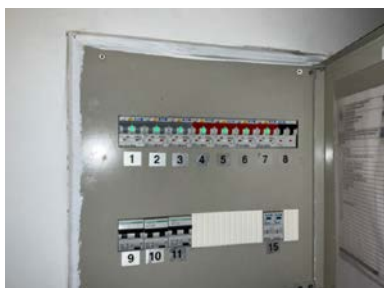
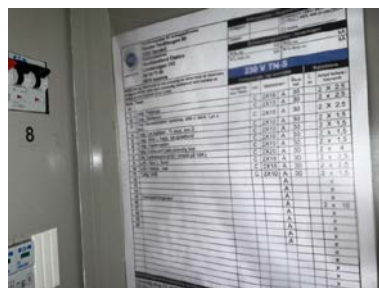
Eier opplyser at sikringer kan gå dersom komfyр overbelastes.

På bakgrunn av nevnte forhold anbefales det å foreta en utvidet kontroll av anlegget.
