Tilstandsrapport

Enderekkehus (i sameie)

Nordre Vardhaugen 99, 5253 SANDSLI

Befaringsdato: 10.03.2026

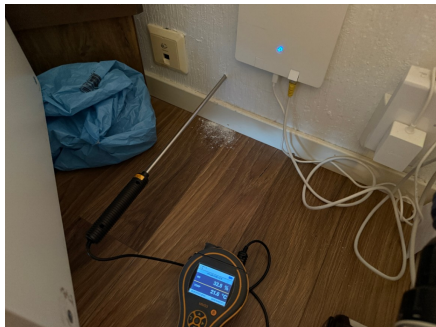
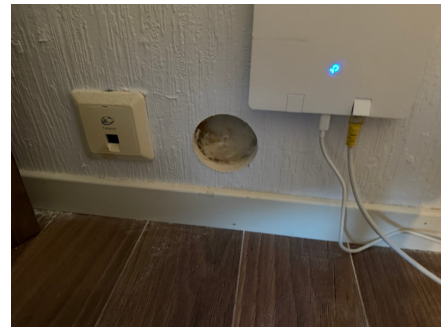
Merk:

Måling av fukt gjelder kun for det aktuelle området hvor målingen ble foretatt, og forholdene kan variere i andre deler av konstruksjonen.

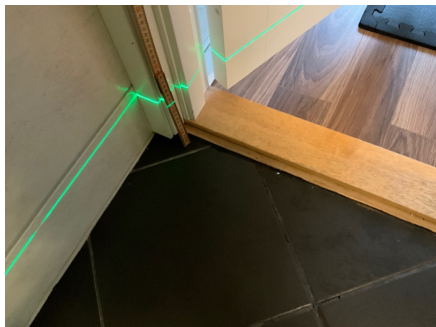
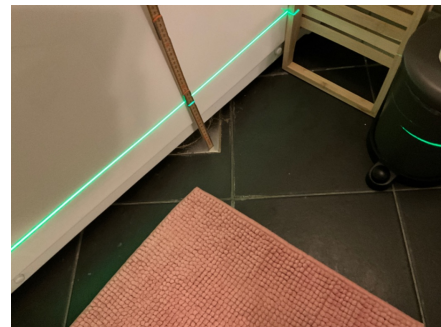
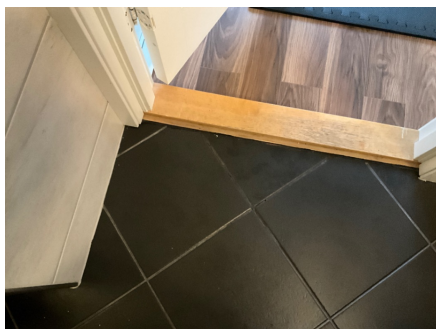
LOFT > BAD (2,0 M²)

TG 2 Sluk, membran og tettesjikt

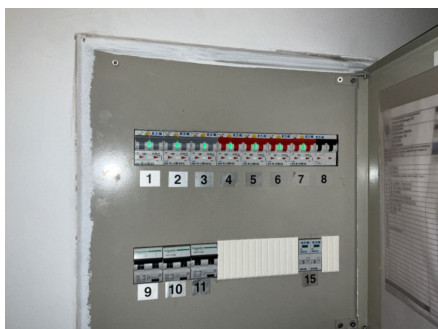
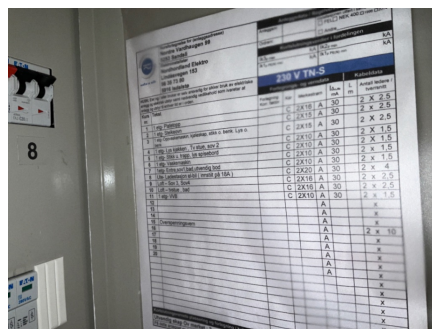
Eier opplyser at sikringer kan gå dersom komfyr overbelastes.

På bakgrunn av nevnte forhold anbefales det å foreta en utvidet kontroll av anlegget.
