Årøveien 52, 3233 SANDEFJORD

**Enebolig på stor tomt i stille gate.  
Gangavstand til sjøen. Garasje,  
utsikt og sol!**

# Tilstandsrapport

gnr. 80, bnr. 22

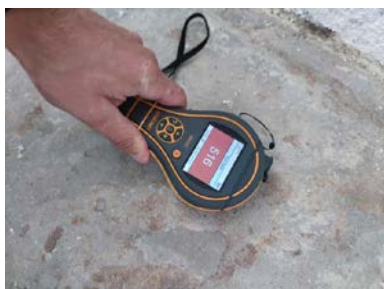
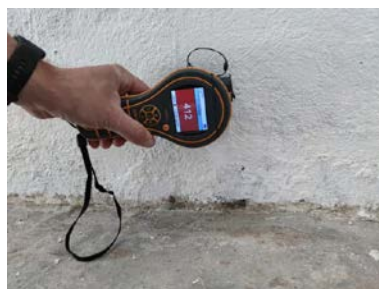
Det mangler, eller på grunn av alder er det sannsynlig at det mangler, utvendig fuktsikring av grunnmuren ved kjeller/underetasje.

Det er indikert fukt i vegg/gulv i kjeller, som tyder på sviktende drenering.

Det anbefales en oppgradering av utvendig fuktsikring av grunnmur og drenering.

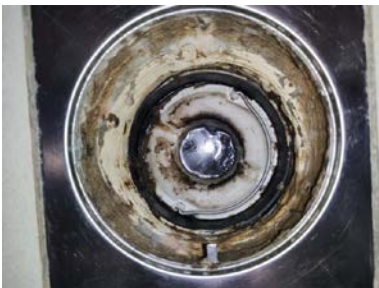
Flislagt bad med gulvvarme utført på egeninnsats i ca. 2018/19. Elektrisk arbeid utført av elektriker.  
For vurdering av våtrommet vil det være tekniske forskrifter av 2017 (TEK 17) som legges til grunn.  
Ingen dokumentasjon på utførelsen er fremvist.  
Det er flis på vegg og malt innvendig tak.  
Det ble ikke indikert / registrert noe unormalt med fukt i vegg ved befaring.  
Det er flislagt gulv med elektriske varmekabler.  
Det er tilnærmet flatt utenfor dusj. Nedsenket dusjsone med bra fall, 1:50.  
Det er plastsluk og smøremembran med ukjent utførelse.  
Det er smurt på mye lim i sluk og vanskelig å se membran.  
Inneholder innredning med servant, vegghengt speil, gulvmontert toalett og dusjnisje med glassvegg.  
Det er elektrisk avtrekksvifte i tak og tilluftshull i bunn av dør.  
Avtrekk fungerte ved test. Det er ingen tegn på skjolder eller skader, som er forårsaket av fuktig luft.  
Hulltaking er foretatt fra garderobeskap på soverom uten å påvise unormale forhold.

Innhent dokumentasjon på utførelse.

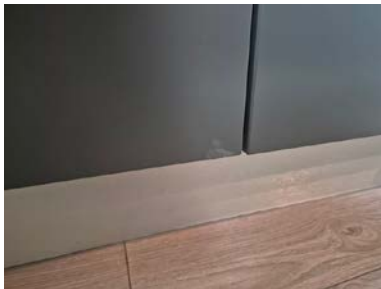
Det er ikke påvist tegn på at det er montert lekkasjedeteksjon ved oppvaskmaskin/oppvaskkum, dette er et krav på kjøkkenet ut ifra alder.

Liten skade på skapdør ved vaskekum.

- Det bør monteres lekkasjedeteksjon ved oppvaskmaskin/oppvaskkum.
