Årøveien 52, 3233 SANDEFJORD

**Enebolig på stor tomt i stille gate.  
Gangavstand til sjøen. Garasje,  
utsikt og sol!**

Befaringsdato: 23.10.2025

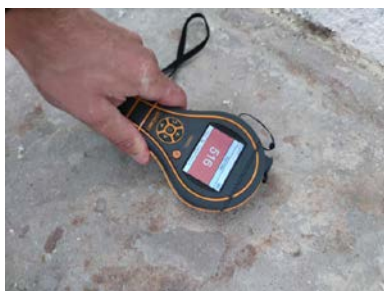
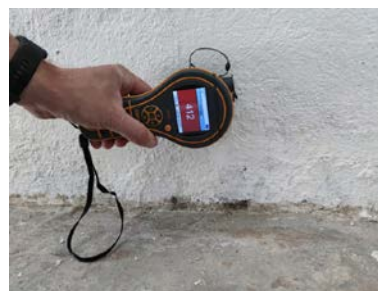
Det påviste fuktnivået gir grunn til å overvåke konstruksjonen jevnlig for å se utvikling over tid, og eventuelt foreta tiltak for å unngå fuktskader. Konsekvensen av forhøyet fukt i kjellermur og gulv er økt risiko for mugg- og råteskader i konstruksjonen, samt forringelse av innneklimaet.
