Moskog 41, 2280 GJESÅSEN

**GJESÅSEN**

| Tilstandsrapport ..... | 48 |

Befaringsdato: 11.03.2026

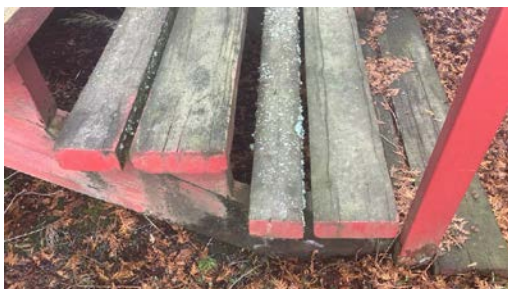
Værslitt trapp til terrassen.

Trapp må vedlikeholdes.

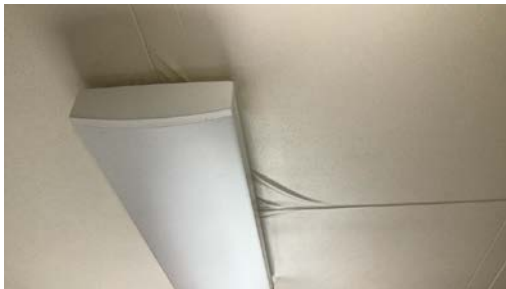
Det er i hovedsak helhetlige og umoderne overflater, men det er påvist enkelte avvik som folieslipp i himling, svellskadet himling, slitasjeskader i gulv og slipp i sveiseskjøt i gulv.

Folieslipp i himling.

Innvendige overflater er modne for oppussing, og omfang må styres av egne ønsker.

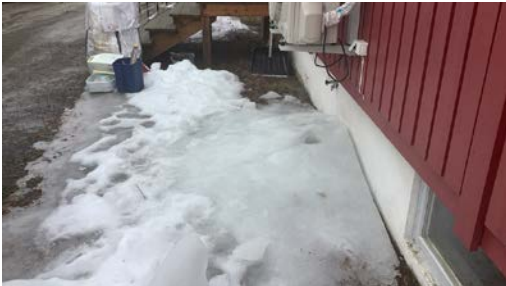
Isdannelse under varmepumpe.
