# Tilstandsrapport

Boligbygg med flere boenheter

Vasetgrende 64, 2960 RØN

Befaringsdato: 29.04.2025

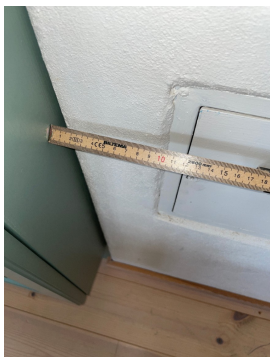
## ! TG 2 Innvendige dører

Innvendig har leiligheten malte fyllingsdører av formpresset materiale.

### Vurdering av avvik:

- Det er påvist andre avvik:

- Det må foretas tiltak for å lukke avviket.

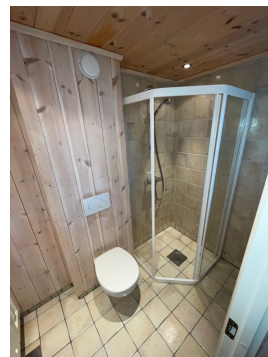
## ! TG 2 Overflater vegger og himling

Bad fra byggeår i 2007 og teknisk forskrift fra 1997 er lagt til grunn ved vurderingen.

Det foreligger ikke noe dokumentasjon på tettesjikt.

- Overvåk tilstanden jevnlig. For å få tilstandsgrad 0 eller 1 må tettesjiktet skiftes ut, men tidspunktet for når dette er nødvendig er vanskelig å si noe om. Ved renovering, påse at alle forhold med tettesjiktet, våtsoner, sluk, røranlegg mv. dokumenteres.
- Lekkasjevann fra andre steder i våtrommet, slik som fra servant, toalettet eller lignende, vil ikke kunne ledes effektivt til sluket. Dette øker risikoen for at vann kan bli ledet ut av rommet og medføre fuktskader på tilliggende konstruksjoner.

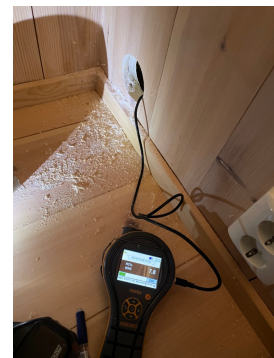
## ETASJE > BAD V/BADSTUE

### ! TG 0 Tilliggende konstruksjoner våtrom

Hulltaking er foretatt uten å påvise unormale forhold. Hulltaking er foretatt ved/i Soverom. Fuktkvotemåling (vekt%) i konstruksjonen ble målt til 9.

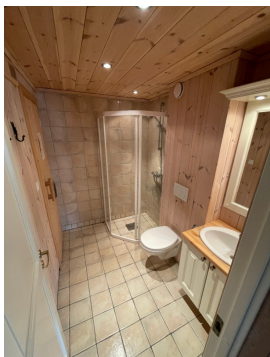
### ! TG 2 Overflater vegger og himling

Bad fra byggeår i 2007 og teknisk forskrift fra 1997 er lagt til grunn ved vurderingen.  
Det foreligger ikke noe dokumentasjon.

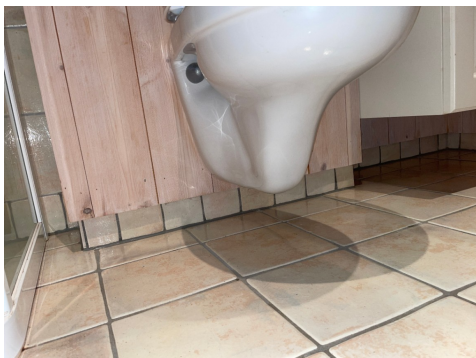
### ! TG 2 Ventilasjon

#### Konsekvens/tiltak

- Ved implementering av innebygget sistene var det ikke krav om lekkasjesikring, konstruksjonen bør jevnlig observeres.

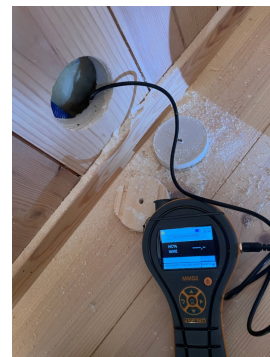
### ! TG 1 Overflater og innredning

### ! TG 0 Tilliggende konstruksjoner våtrom

Hulltaking er foretatt uten å påvise unormale forhold. Fuktkvotemåling (vekt%) i konstruksjonen ble målt til under 8. Hulltaking er foretatt ved/i Soverom.

Kjøkkeninnredning i heltre med over og underskap og ett par høyskap. Det er malte heltrefronter og heltre benkeplate med nedfelt oppvaskkum. Det er integrert oppvaskmaskin.
