# Tilstandsrapport

Fritidsbolig

Frøvikveien 7, 3766 SANNIDAL

Befaringsdato: 19.09.2024

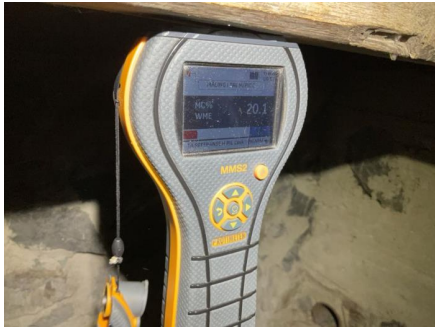
Det ble målt fukt i treverket i krypkjelleren på 20 %. Verdier over 18 % kan gi forhold der mugg/sopp kan utvikle seg.

- Ut ifra tilstanden i de besiktigede områdene er det ikke påvist unormale forhold, men det vil være usikkerhet rundt de mindre tilgjengelige områdene.
