Bertramjordet 33, 1251 OSLO

**Familievennlig enderekkehus -  
idyllisk beliggende i skogkanten |  
IN ordning | Usjenert terrasse |  
Garasjeplass**

# Tilstandsrapport

Befaringsdato: 12.06.2023

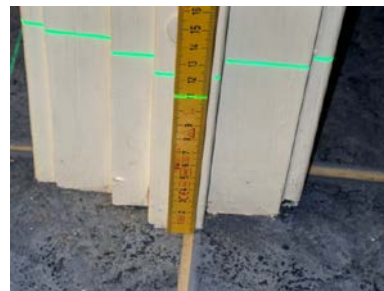
Fallforhold ca. 110 mm overkant gulv ved dørkarm mellom vaskerom og bad

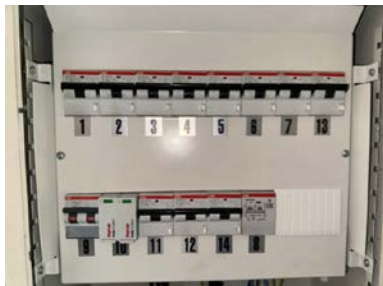
Sikringsskap

Det foreligger ingen eltilsynsrapport de siste 5 år. Det anbefales på generelt grunnlag gjennomgang av det elektriske anlegget ved overtakelse av brukt bolig. En eventuell kontroll må utføres av en autorisert el-takstmann eller en godkjent kontrollør. Som følger av manglende tilsyn i senere tid og manglende samsvarserklæring på deler av det elektriske anlegget som er montert etter år 1999, er TG2 satt iht. NS 3600.
