Bertramjordet 33, 1251 OSLO

**Familievennlig enderekkehus i  
skogkanten | Ikke forkjøpsrett -  
avklart | IN ordning | Usjenert  
terrasse | Garasjeplass**

# Tilstandsrapport

Rapportdato: 26.07.2023

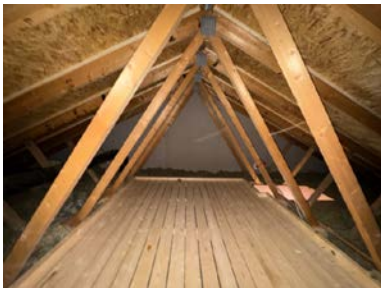
Saltak takkonstruksjon med w-takstoler og undertak med osb-/kryssfinéplater. Loftet er isolert med innblåst isolasjon. Det ble etterisolert i 2023 i regi av borettalaget. Lufting med luftespalter i ved takraft/gesims og i mønet. Tilgang til kaldtloft med delvis bordlagt gulv via innvendig loftsukle.

Takkonstruksjon og kaldtloft

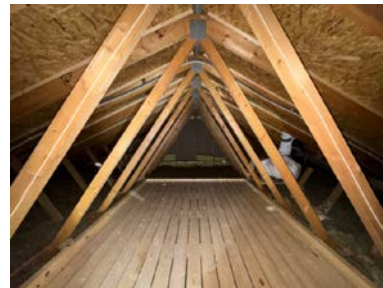
Takkonstruksjon og kaldtloft

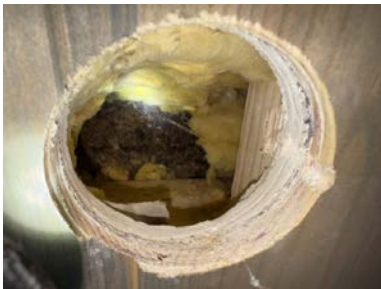
Bad/wc, vaskerom, bod og deler av gang ligger under/mot terreng. Det er foretatt hulltaking i bod - rommet har laminatgulv og påført vegg med trepanel. Ved fuktsøk med pigger i treverk ble det målt ca. 16,0 % fukt (vektprosent). Ved søk med måleprobe ble det målt ca. 64,0 % relativ fuktighet i

konstruksjonen ved temperatur på 17,0 grader. Kritisk grense ved fuktmåling i luft er over 75 % RF ved laveste normale brukstemperatur. Relativ luftfuktighet under 60 % anses å være tørt. Relativ luftfuktighet mellom 60-74 % er akseptabelt. Relativ luftfuktighet mellom 75-85 % anses å være fuktig. Relativ luftfuktighet mellom 86,5-100 % anses å være meget fuktig.

- Det er registrert fuktskjolder/fuktskader på overflater.

Det er opplyst om at det på tidlig 2000 tallet ble gjennomført tiltak i regi av borettslaget som følge av fuktproblematikk i vestvendt yttervegg mot terreng. Dette omfattet bod, vaskerom og bad/wc. Det er utført hulltaking i bod. Ved inspeksjon i hulltaking/konstruksjon er grunnmuren misfarget. Dette kan tyde på at drenering/tettesjikt har begrenset effekt. Det ble målt ca. 16 % fukt (vektprosent) i treverk og ca. 68 % relativ fuktighet i konstruksjonen som er nære kritiske verdier mht. fuktighet. Det ble registrert lukt/kjellerlukt fra hulltakingen. I kjellere av denne alderen må man også påregne et kapillært fuktpress fra gulv og nedre del av grunnmur. Gulvet er ikke fuktsikret mot fukt fra grunn.

Hulltaking i bod under terreng

- Det må foretas ytterligere undersøkelser for å fastslå omfang/årsak.

Overvåk tilstanden, foreta utbedringer ved behov.

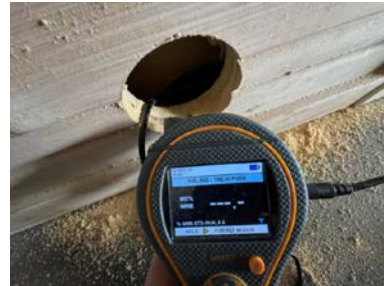
Det ble foretatt hulltaking (73 mm) i tilstøtende entré. Det ble ikke målt forhøyede fuktverdier. Måleresultat: Under 10 % (vektprosent). Synlig fra hulltaking: Trepanel, bunnsvill, bindingsverk og osb-/kryssfinérplate i bakkant av badet. Det bemerkes at tilliggende konstruksjoner i eldre bad er en risikokonstruksjon.

Hulltaking i tilstøtende entré

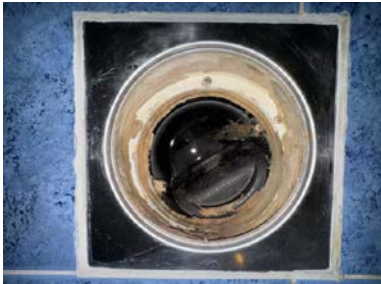
Plastsluk med klemring og synlig membran/mansjett

Det anbefales alltid bruk av lukket dusjkabinett slik at direkte vannpåkjenning på gulv og vegger blir minimal.
