Bertramjordet 33, 1251 OSLO

# Tilstandsrapport

Rapportdato: 26.07.2023

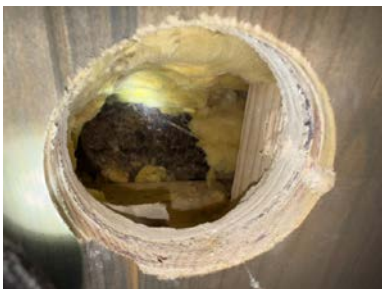
Hulltaking i bod under terreng

Bad/wc, vaskerom, bod og deler av gang ligger under/mot terreng. Det er foretatt hulltaking i bod - rommet har laminatgulv og påført vegg med trepanel. Ved fuktsøk med pigger i treverk ble det målt ca. 16,0 % fukt (vektprosent). Ved søk med måleprobe ble det målt ca. 64,0 % relativ fuktighet i

konstruksjonen ved temperatur på 17,0 grader. Kritisk grense ved fuktmåling i luft er over 75 % RF ved laveste normale brukstemperatur. Relativ luftfuktighet under 60 % anses å være tørt. Relativ luftfuktighet mellom 60-74 % er akseptabelt. Relativ luftfuktighet mellom 75-85 % anses å være fuktig. Relativ luftfuktighet mellom 86,5-100 % anses å være meget fuktig.

- Det er registrert fuktskjolder/fuktskader på overflater.

Det er opplyst om at det på tidlig 2000 tallet ble gjennomført tiltak i regi av borettslaget som følge av fuktproblematikk i vestvendt yttervegg mot terreng. Dette omfattet bod, vaskerom og bad/wc. Det er utført hulltaking i bod. Ved inspeksjon i hulltaking/konstruksjon er grunnmuren misfarget. Dette kan tyde på at drenering/tettesjikt har begrenset effekt. Det ble målt ca. 16 % fukt (vektprosent) i treverk og ca. 68 % relativ fuktighet i konstruksjonen som er nære kritiske verdier mht. fuktighet. Det ble registrert lukt/kjellerlukt fra hulltakingen. I kjellere av denne alderen må man også påregne et kapillært fuktpress fra gulv og nedre del av grunnmur. Gulvet er ikke fuktsikret mot fukt fra grunn.

- Det må foretas ytterligere undersøkelser for å fastslå omfang/årsak.

Overvåk tilstanden, foreta utbedringer ved behov.

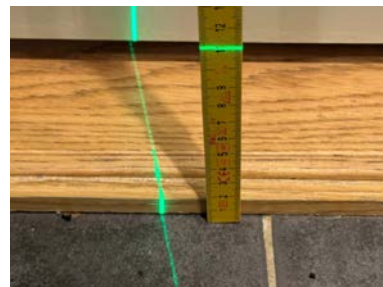
- Det er påvist at høydeforskjell fra topp slukrist til gulv/synlig topp membran ved dørterskel er mindre enn 25 mm.
- Det er påvist andre avvik:

- Til tross for avviket i fall/høydeforskjell til sluk, vil gulvet fortsatt kunne lede vann mot sluket, men med redusert effektivitet. Dette kan potensielt øke risikoen for vannansamling i enkelte områder av badet.
- Det må foretas tiltak for å lukke avviket.

Fallforhold ca. 110 mm overkant gulv ved terskel

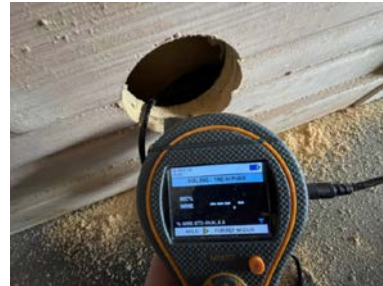
Hulltaking i tilstøtende entré

Det ble foretatt hulltaking (73 mm) i tilstøtende entré. Det ble ikke målt forhøyede fuktverdier. Måleresultat: Under 10 % (vektprosent). Synlig fra hulltaking: Trepanel, bunnsvill, bindingsverk og osb-/kryssfinérplate i bakkant av badet. Det bemerkes at tilliggende konstruksjoner i eldre bad er en risikokonstruksjon.

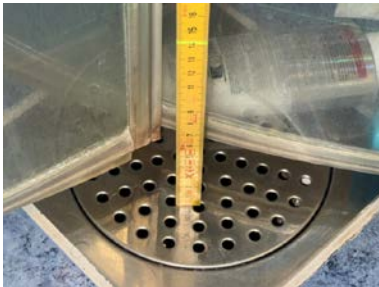
Fallforhold ca. 142 mm topp slukrist i dusjsone

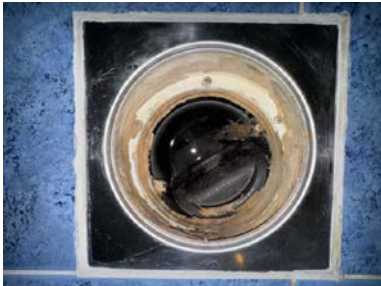
Plasts luk med klemring og synlig membran/mansjett

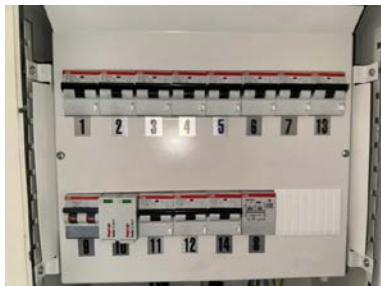
Sikringsskap

Det foreligger ingen eltilsynsrapport de siste 5 år. Det anbefales på generelt grunnlag gjennomgang av det elektriske anlegget ved overtakelse av brukt bolig. En eventuell kontroll må utføres av en autorisert el-takstmann eller en godkjent kontrollør. Som følger av manglende tilsyn i senere tid og manglende samsvarserklæring på deler av det elektriske anlegget som er montert etter år 1999, er TG2 satt iht. NS 3600.
