# Tilstandsrapport

Enebolig

Platåveien 4, 1850 MYSEN

Befaringsdato: 04.06.2025

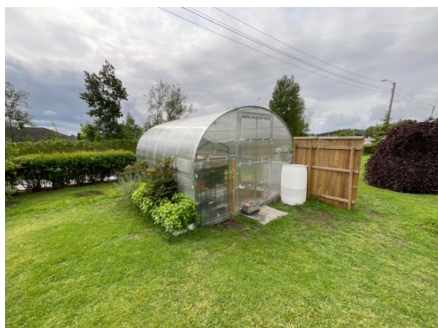
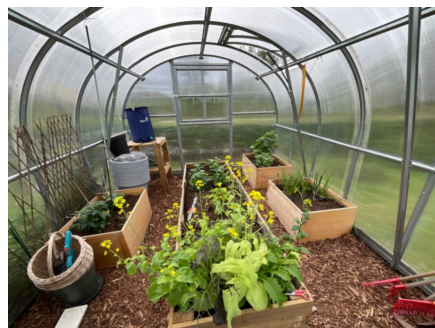
nnvendig er drivhuset innredet med plantekasser og gangbane i midten. Det er etablert enkel vanntilførsel og praktisk oppbevaringsplass for hageredskaper.

Totalt fremstår drivhuset som en nyttig og velholdt tilleggsfunksjon til eiendommen, tilpasset hobbydyrking og hageinteresserte.

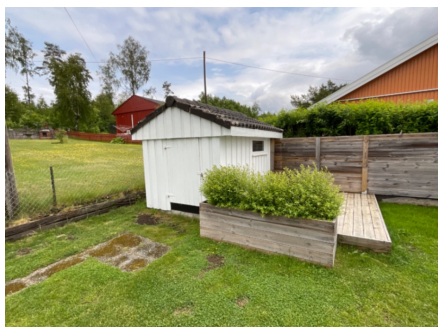
## Utvendig bod

På eiendommen er det oppført en frittstående, utvendig bod med et bruksareal på ca. 4 m<sup>2</sup>. Boden er oppført med trekonstruksjoner og har stående kledning og saltak tekket med takstein. Vinduer gir dagslys innvendig, og adkomst skjer via en enkel tredør. Boden fremstår som funksjonell for oppbevaring av hageutstyr og annet sesongbasert utstyr. I tilknytning til boden er det etablert en treplattning på ca. 7 m<sup>2</sup>. Plattingen er bygget i trykkimpregnert trevirke og er plassert inntil levegg som skjermer mot innsyn og vind.

\*Bygget er ikke tilstandsvurdert iht Forskrift til avhendingslova og NS3600. Dette er kun en enkel beskrivelse.

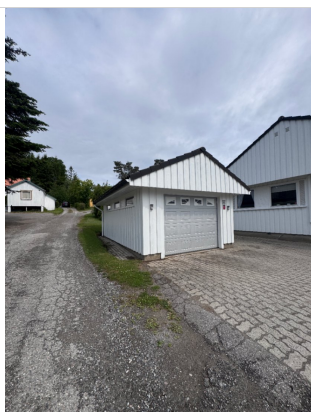
\*Takstmann har gjennomført en forenklet visuell besiktigelse av bygget, hvor det er observert enkelte mindre sprekker, samt svanker og ujevnheter i betongdekket. Med hensyn til byggets alder vurderes dette som forhold som må forventes, og det må påregnes behov for vedlikehold og eventuelle lokale utbedringer.

Bygget er ikke tilstandsvurdert ihht Forskrift til avhendingslova og NS3600. Dette er kun en enkel beskrivelse.
