Platåveien 4, 1850 MYSEN

**Mysen - Koselig enebolig med alt på et plan. Gode solforhold og pent opparbeidet hage.**

# Tilstandsrapport

Befaringsdato: 04.06.2025

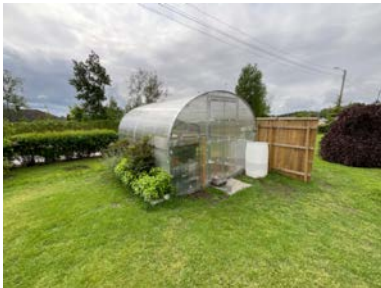
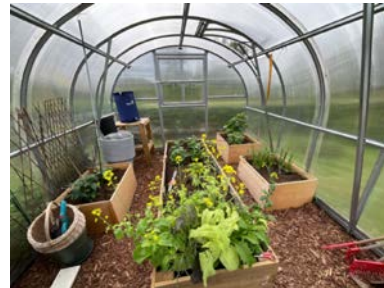
nnvendig er drivhuset innredet med plantekasser og gangbane i midten. Det er etablert enkel vanntilførsel og praktisk oppbevaringsplass for hageredskaper.

Totalt fremstår drivhuset som en nyttig og velholdt tilleggsfunksjon til eiendommen, tilpasset hobbydyrking og hageinteresserte.

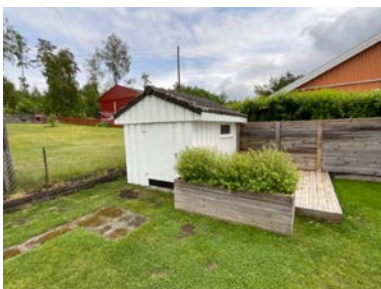
## Utvendig bod

På eiendommen er det oppført en frittstående, utvendig bod med et bruksareal på ca. 4 m<sup>2</sup>. Boden er oppført med trekonstruksjoner og har stående kledning og saltak tekket med takstein. Vinduer gir dagslys innvendig, og adkomst skjer via en enkel tredør. Bodan fremstår som funksjonell for oppbevaring av hageutstyr og annet sesongbasert utstyr. I tilknytning til boden er det etablert en treplattning på ca. 7 m<sup>2</sup>. Plattingen er bygget i trykimpregneret trevirke og er plassert inntil levegg som skjermer mot innsyn og vind.

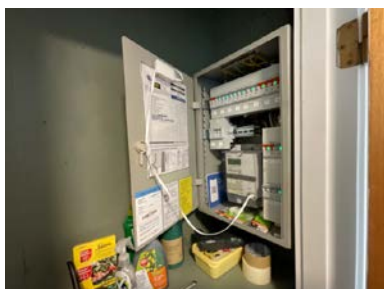
Eier har fått utført arbeider på det elektriske anlegget etter kontrollen, men ettersom den foreliggende kontrollen er gjennomført innenfor de siste fem årene, og dokumentasjon i form av samsvarserklæringer foreligger for samtlige arbeider, vurderes det som ikke hensiktsmessig å anbefale en utvidet el-kontroll på nåværende tidspunkt.

**Kostnadsestimat: Ingen umiddelbar kostnad**
