# Tilstandsrapport

Boligbygg med flere boenheter

Claude Monets alle 21 , 1338 SANDVIKA

Befaringsdato: 12.01.2026

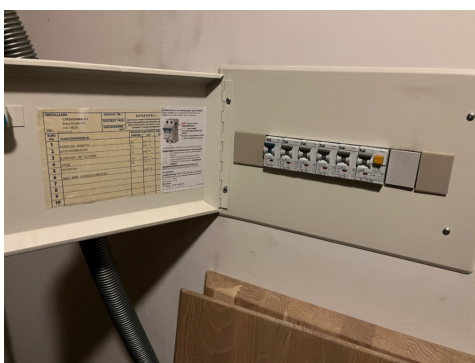
Avviket medfører at det bør påregnes vedlikehold for anlegget.

Det anbefales at det gjennomføres en utvidet elkontroll, da det ikke foreligger dokumentasjon eller ytterligere informasjon om anlegget.
