# Tilstandsrapport

Boligbygg med flere boenheter

Claude Monets alle 21 , 1338 SANDVIKA

Befaringsdato: 12.01.2026

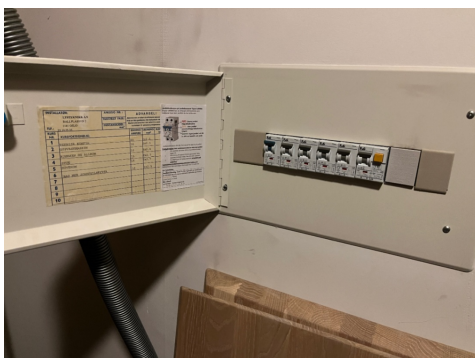
## Inntak og sikringsskap

10. Er det tegn på at kabelinnføringer og hull i inntak og sikringsskap ikke er tette, så langt dette er mulig å sjekke uten å fjerne kapslinger?  
**Nei**
11. Finnes det kursfortegnelse, og er den i samsvar med antall sikringer?  
**Ja**
12. Foreta en helhetsvurdering av det elektriske anlegget, dets alder, allmenne tilstand og fare for liv og helse. Bør det elektriske anlegget ha en utvidet el-kontroll?  
**Ja Det anbefales at det gjennomføres en utvidet elkontroll, da det ikke foreligger dokumentasjon eller ytterligere informasjon om anlegget.**
