Tilstandsrapport

Enebolig
  Kildeveien 51, 1852 MYSEN
  INDRE ØSTFOLD kommune

# gnr. 263, bnr. 97

Befaringsdato: 12.11.2024

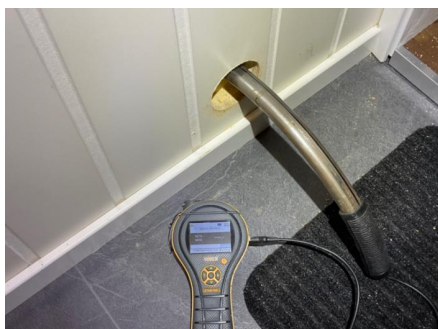
KJELLER > VASKEROM

TG 1 Tilliggende konstruksjoner våtrom

Hulltaking er foretatt fra tilstøtende rom uten å påvise unormale forhold i våtsone. Våtrommet er også fuktkontrollert med egnet fuktmåleverktøy og det er ikke påvist unormale forhold ved fuktsøk i relevante våtsoner i gulv og vegger.

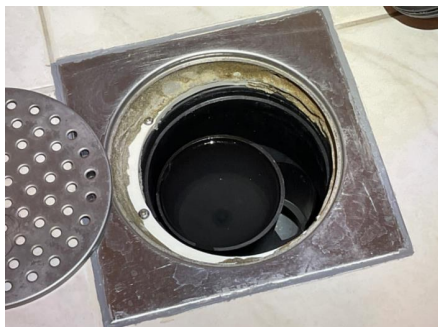
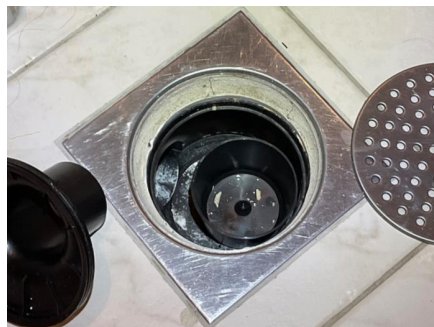
KJELLER > BAD

En totalrenovering av badet vil ligge på mellom kr 250-350.000,-

Kostnadsestimat: Ingen umiddelbar kostnad

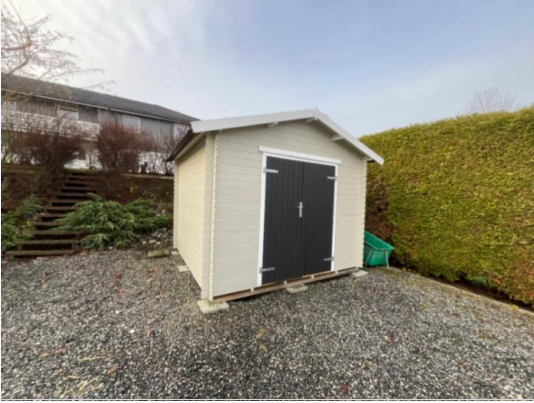
Bod

Boden er oppført som byggsett fra Obs bygg. Takkonstruksjon er type saltak, tekket med takshingel.

*Bygget omfattes ikke av minimumskravet til hva en tilstandsrapport skal inneholde og er derfor ikke tilstandsvurdert. Takstmann har kun utført en forenklet visuell inspeksjon av bygget, uten å påvise noen betydningsfulle avvik.
