Kildeveien 51, 1852 MYSEN

**Trømborg - Fin familiebolig i
veletablert og barnevennlig
område.**

Tilstandsrapport

Befaringsdato: 12.11.2024

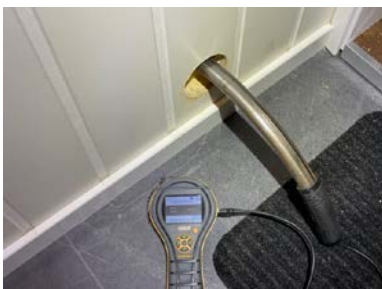
TG 1 Tilliggende konstruksjoner våtrom

Hulltaking er foretatt fra tilstøtende rom uten å påvise unormale forhold i våtsone. Våtrommet er også fuktkontrollert med egnet fuktmåleverkøy og det er ikke påvist unormale forhold ved fuktsøk i relevante våtsoner i gulv og vegger.

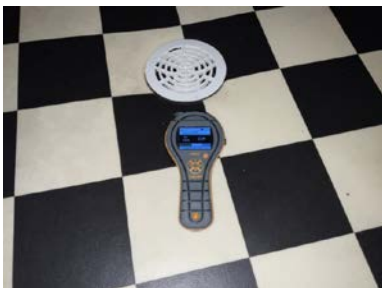
TG 1 Tilliggende konstruksjoner våtrom

Hulltaking er ikke foretatt da det ikke er fysisk mulig pga tilliggende konstruksjoner i mur. Det ble gjort søk etter fukt på overflater ved bruk av et protimeter MMS2, uten å påvise noen unormale forhold.

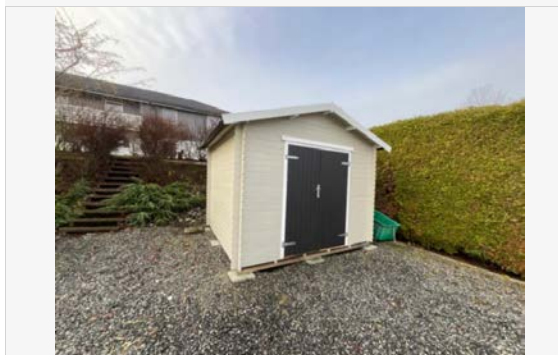
Bod

Boden er oppført som byggsett fra Obs bygg. Takkonstruksjon er type saltak, tekket med takshingel.

*Bygget omfattes ikke av minimumskravet til hva en tilstandsrapport skal inneholde og er derfor ikke tilstandsvurdert. Takstmann har kun utført en forenklet visuell inspeksjon av bygget, uten å påvise noen betydningsfulle avvik.
