# Tilstandsrapport

Boligbygg med flere boenheter

Blystadringen 12 B, 2014 BLYSTADLIA

Befaringsdato: 13.06.2025

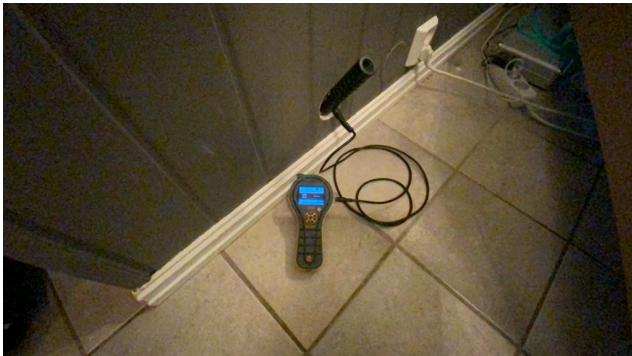
### 1. ETASJE > VASKEROM

## TG 3 Generell

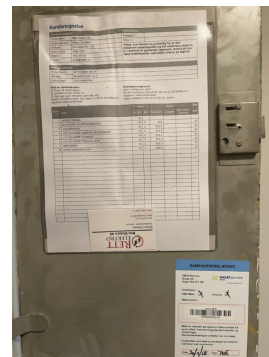
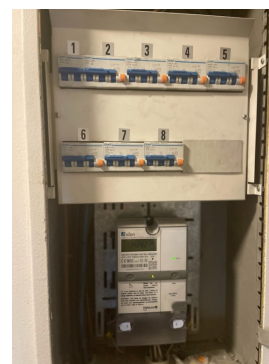
## Inntak og sikringsskap

10. Er det tegn på at kabelinnføringer og hull i inntak og sikringsskap ikke er tette, så langt dette er mulig å sjekke uten å fjerne kapslinger?
- Nei**
11. Finnes det kursfortegnelse, og er den i samsvar med antall sikringer?
- Ja**
12. Foreta en helhetsvurdering av det elektriske anlegget, dets alder, allmenne tilstand og fare for liv og helse. Bør det elektriske anlegget ha en utvidet el-kontroll?
- Ja Da det ikke foreligger samsvarserklæring samt svar på kontrollspørsmål og stedvis alder over 20 år oppfordres det til å utføre en el-kontroll på boligen for faktisk tilstand. Utbedringer av evt. underliggende avvik og mangler tilfaller ny eier.**
