Storgata 85, 2390 MOELV

**MOELV - Fin enebolig med 4  
soverom. God utsikt og fine  
solforhold. Dobbelgarasje.**

# Tilstandsrapport

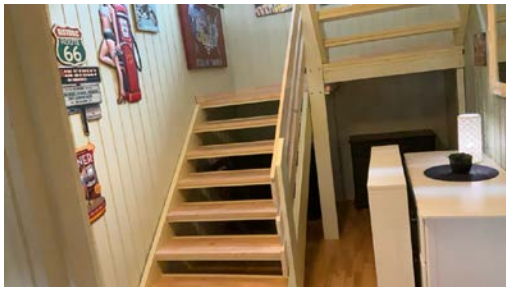
Det mangler håndløper på vegg i trappeløpet.

- Det er ikke krav om utbedring av rekkverkshøyder opp til dagens krav.
- Håndløper må monteres på vegg for å tilfredsstille krav på byggetidspunktet.
- Åpninger er såpass store at det ut ifra sikkerhetsmessige forhold anbefales å lage mindre åpninger.
- Om kjøper ønsker en trapp uten knirk/lyd så kreves det utbedring eller utskifting.

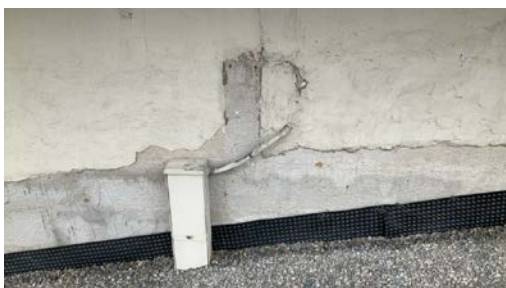
Utvendig kabel er ikke beskyttet
