Storgata 85, 2390 MOELV

**MOELV - Fin enebolig med 4  
soverom. God utsikt og fine  
solforhold. Dobbelgarasje.**

# Tilstandsrapport

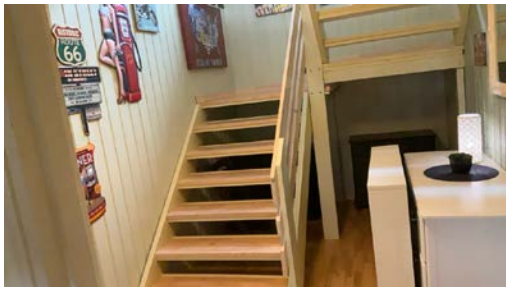
Det mangler håndløper på vegg i trappeløpet.

- Det er ikke krav om utbedring av rekkverkshøyder opp til dagens krav.
- Håndløper må monteres på vegg for å tilfredsstille krav på byggetidspunktet.
- Åpninger er såpass store at det ut ifra sikkerhetsmessige forhold anbefales å lage mindre åpninger.
- Om kjøper ønsker en trapp uten knirk/lyd så kreves det utbedring eller utskifting.

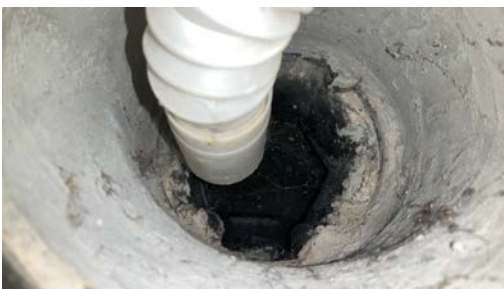
Sluk under dusjkabinett.

Overvåk tilstanden jevnlig. For å få tilstandsgrad 0 eller 1 må tettesjiktet og slukløsning fornyes. Vær oppmerksom på at defekt membran/tettesjikt og en utett slukløsning kan føre til vannskader.

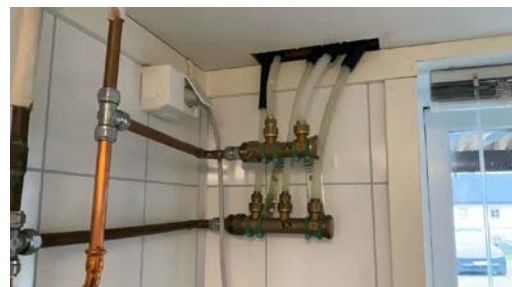
Fordelerstokker montert åpent på vegg.

- Tiltak:
- Når vannrør har oppnådd mer enn halvparten av funksjonstid er det økt risiko for fremtidige lekkasjer. Funksjonstid avhenger av bruk og type rør. Tidspunkt for utskifting er vanskelig å angi eksakt. Oppgradering/vedlikehold må påregnes.

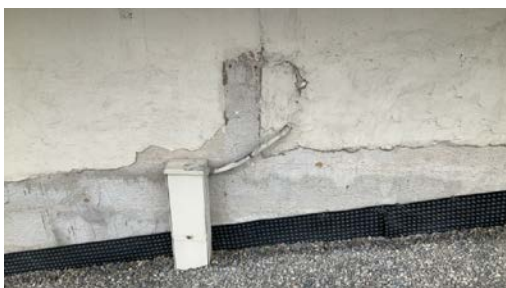
Utvendig kabel er ikke beskyttet
