Storgata 85, 2390 MOELV

**Sentralt beliggende enebolig med stor terrasse og utsikt. Dobbelgarasje. 4 soverom og 2 bad.**

# Tilstandsrapport

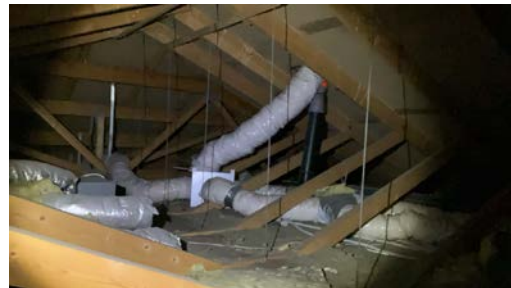
Loftet på befaringsdagen.

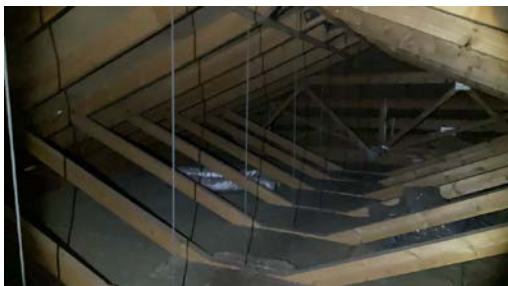
Loftet på befaringsdagen.

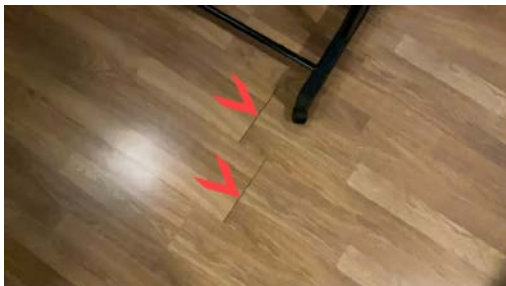
- Gulv er ikke lagt etter anvisninger. Ikke tilstrekkelig avstand/omlegg på endeskjøter. Endeskjøter har gått noe fra hverandre.

- Tiltak:
- Om kjøper ønsker et gulv uten knirk/lyd så kreves det utbedring eller utskifting.
- Produsentens garanti gjelder kun dersom monteringen er utført etter anvisningene. Hvis ikke, kan reklamasjoner bli avvist, og du må selv dekke kostnader for demontering og ny montering.
- Dersom fliser eller fuger løsner ytterligere må det påregnes større kostnader rundt utskifting/oppgradering av overflater. Det må ved legging av skiferheller forventes noe bom grunnet størrelse og leggemåte. For å kartlegge tiltak må fagmann/flislegger gjøre en vurdering.

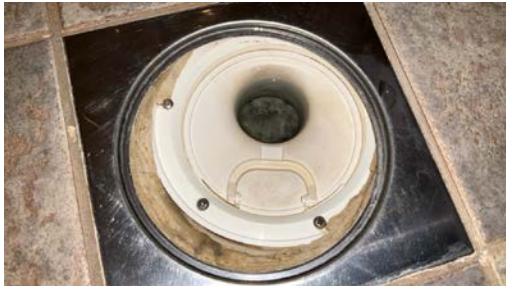
- Sluk på befaringsdagen.

Overvåk tilstanden jevnlig. For å få tilstandsgrad 0 eller 1 må tettesjiktet og slukløsning fornyes. Det er nå ingen synlige funksjonssvekkelser og tidspunktet for utskiftinger er vanskelig å si noe om. Vær oppmerksom på at defekt membran/tettesjikt og en utett slukløsning kan føre til vannskader.

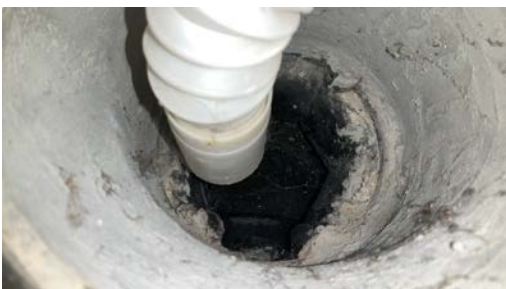
Sluk under dusjkabinett.

Overvåk tilstanden jevnlig. For å få tilstandsgrad 0 eller 1 må tettesjiktet og slukløsning fornyes. Vær oppmerksom på at defekt membran/tettesjikt og en utett slukløsning kan føre til vannskader.

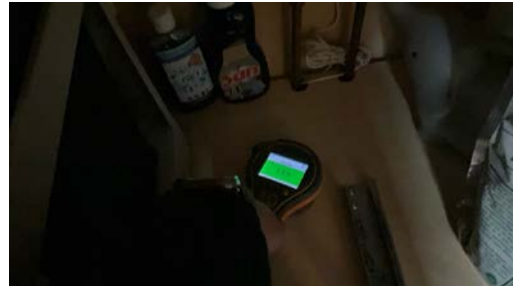
Ved bruk av fuktindikator registrerte jeg ingen forhøyede verdier.

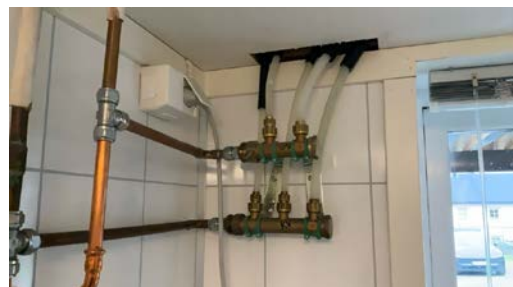
Fordelerstokker montert åpent på vegg.

- Tiltak:
- Når vannrør har oppnådd mer enn halvparten av funksjonstid er det økt risiko for fremtidige lekkasjer. Funksjonstid avhenger av bruk og type rør. Tidspunkt for utskifting er vanskelig å angi eksakt. Oppgradering/vedlikehold må påregnes.
