Breivikveien 61 4310 HOMMERSÅK

Tilstandsrapport Eierskifte

Boligtype: Enebolig

Byggeår: 2005

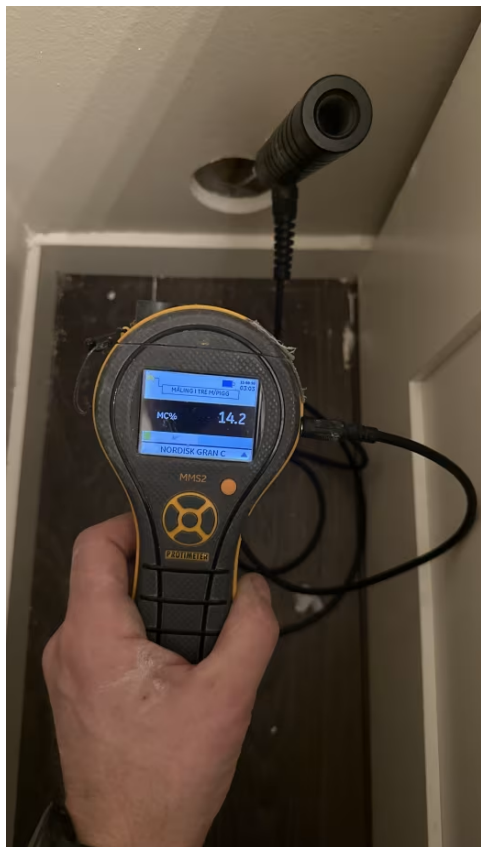
6.3 Rom under terreng

Type rom under terreng	Innredet
------------------------	----------

Er det gjennomført arbeider etter byggeår?	Ukjent
--	--------

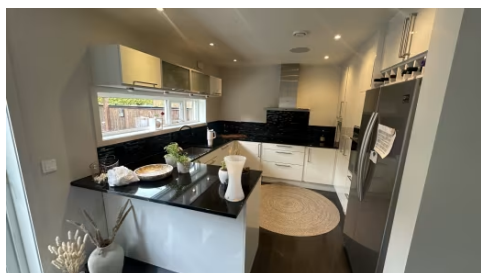
6.11 Kjøkken

Er det påvist fukt /skader rundt vask/kjøleskap/oppvaskmaskin? Nei
