# Tilstandsrapport

Enebolig

Andøysløyfen 126, 4623 KRISTIANSAND S

Befaringsdato: 14.05.2025

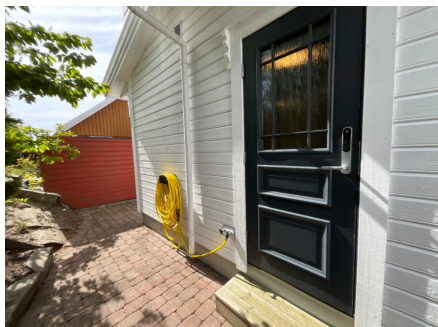
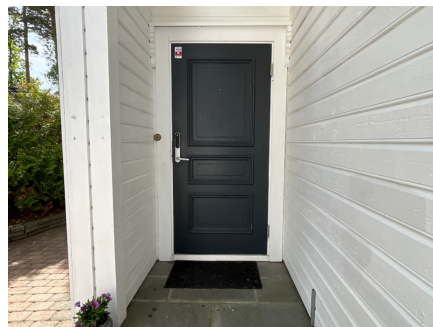
- Karmene i dører er værslitte utvendig og det er sprekker i trevirket.
- Tilstandsgrad 2 gis når bygningsdelen har vesentlige avvik. Bygningsdelen skal enten ha feil utførelse, en skade eller symptomer på skade, sterk slitasje eller nedsatt funksjon. Graden gis når bygningsdelen trenger vedlikehold eller tiltak i nær fremtid. Graden skal også brukes når delen er gammel og det er grunn til å varsle om faren for skader på grunn av alderen, eller når det er grunn til å overvåke delen spesielt på grunn av fare for større skader eller følgeskader.

Bygningen har malt ytterdør og skyvedør av tre.

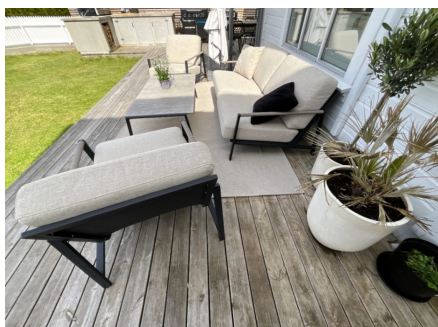
## **Balkonger, terrasser og rom under balkonger**

Veranda med utgang fra stue. Dekke av terrassebord.  
Kun synlige deler er vurdert. Det er ikke flyttet på møbler.

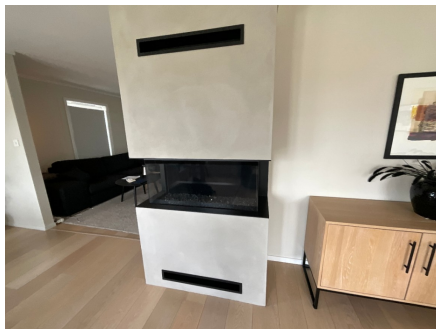
## TG 1 Pipe og ildsted

Boligen har elementpipe. Det er tilkoblet gasspeis. Årlig kontroll må påregnes.

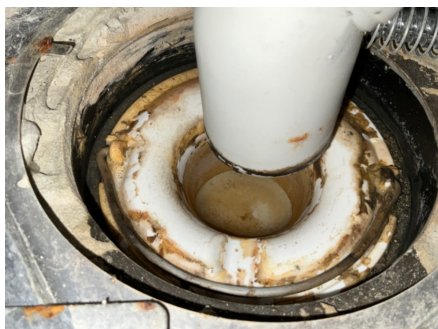
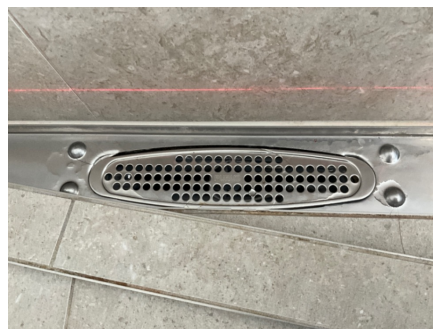
### TG 1 Sluk, membran og tettesjikt

Det er slukrenne ved vegg i dusjsonen og plast sluk under badekaret. Det er smøremembran med dokumentert utførelse.

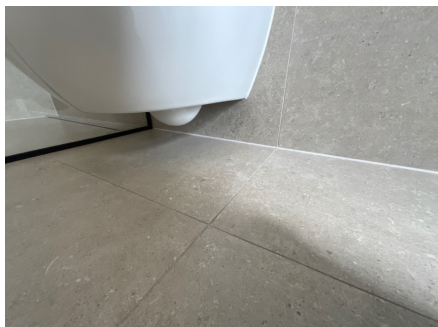
### TG 1 Sanitærutstyr og innredning

Rommet har innredning med 2 nedfelte servanter, veggmontert toalett, badekar og dusjvegger/hjørne.

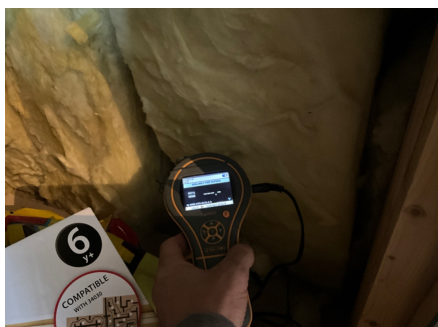
### TG 0 Tilliggende konstruksjoner våtrom

Hulltaking er ikke foretatt da det er tilgang på baksiden i kottet. Fuktkvotemåling (vekt%) i konstruksjonen ble målt til under 6.

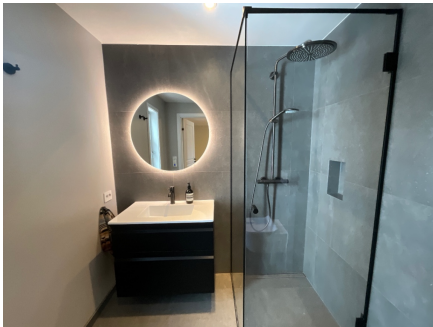
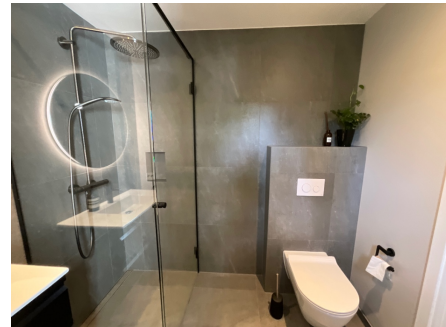
### ! TG 1 Overflater vegger og himling

Veggene har overflater av malte plater og fliser. I taket er det malte plater.

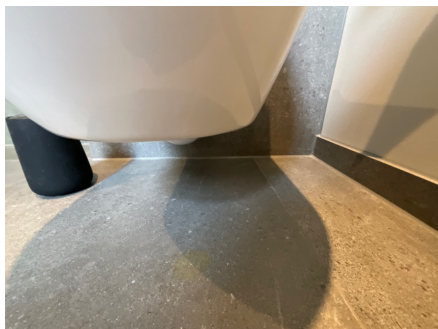
### TG 1 Sanitærutstyr og innredning

Rommet har innredning med nedfelt servant, veggmontert toalett og dusjvegger/hjørne.

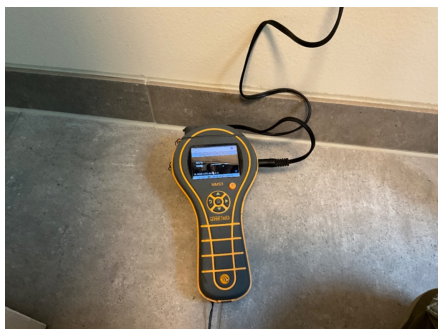
### TG 0 Tilliggende konstruksjoner våtrom

Hulltaking er ikke gjennomført fordi det er unødvendig. Det er tilgang til konstruksjonen via inspeksjonsluke for vannrør. Fuktkvotemåling (vekt%) i konstruksjonen ble målt til under 6%.

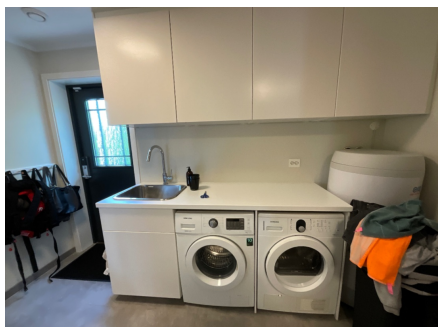
### TG 1 Overflater vegger og himling

Veggene har overflater av malte plater. I taket er det malte plater.

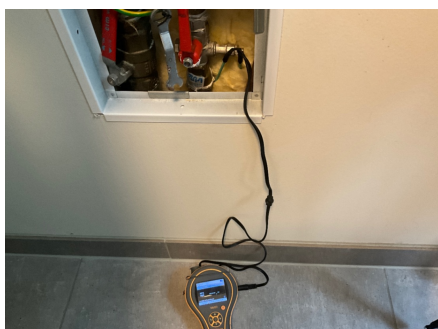
### TG 0 Tilliggende konstruksjoner våtrom

Hulltaking er ikke gjennomført fordi det er unødvendig. Det er tilgang til konstruksjonen via inspeksjonsluke for vannrør. Fuktkvotemåling (vekt%) i konstruksjonen ble målt til under 6%.

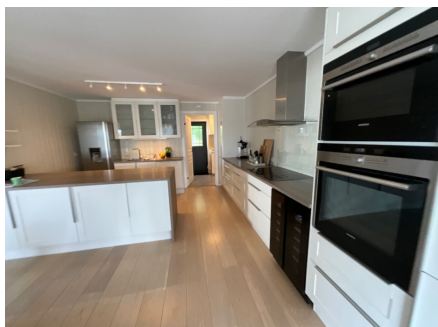
### TG 1 Overflater og innredning

Kjøkkenet har innredning med glatte fronter. Benkeplaten er av laminat.

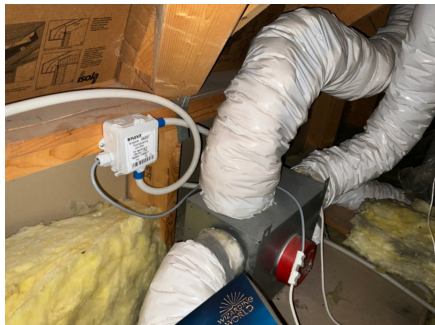
## TG 1 Ventilasjon

Boligen har naturlig ventilasjon med avtrekk på våtrommene fra vifte i kottet.

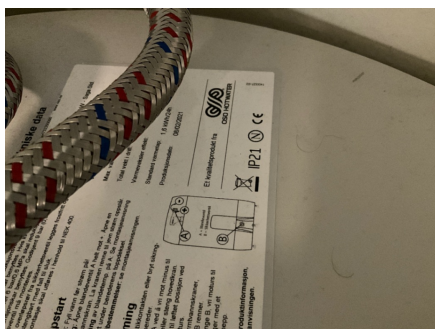
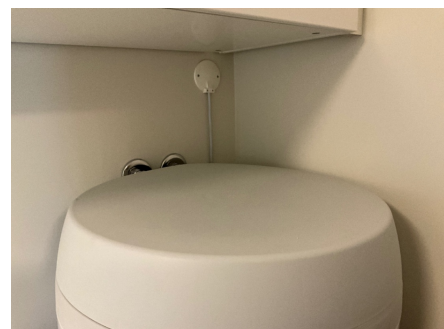
## TG 1 Varmtvannstank

Varmtvannstanken er på ca. 200 liter.

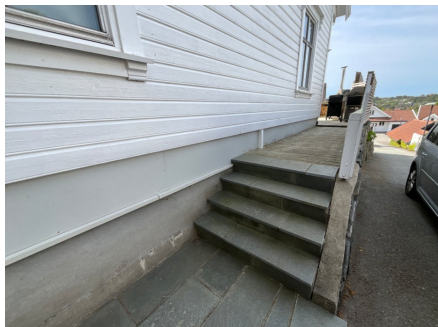
## TG 1 Forstøtningsmurer

Forstøtningsmurer er av betongstein.
